KÖRÖNDI TŰZ EGY ÉPÍTŐMÉRNÖK SZEMÉVEL.
II. RÉSZ. AZ ÉLETVESZÉLYELHÁRÍTÁS I. ÜTEME ÉS
ÁLLAPOTÉRTÉKELÉS AZT KÖVETŐEN[⊗]

THE KÖRÖND FIRE BY THE EYES OF A CIVIL ENGINEER.
PART II. THE FIRST TIME OF AVERTING OF LIFE-DANGER AND THE
APPRECIATE OF STATUS AFTER THAT

Kivonat: A négyrészes tanulmányorozat II. része a Budapest VI., Andrásy út 83-85. sz. alatti épület tűzkár után a külső életveszélyes állapot felszámolásával, és az azt követően létrehozott helyzeti értékelésével foglalkozik.

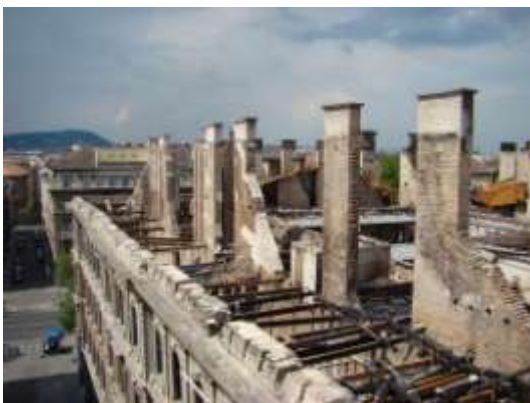
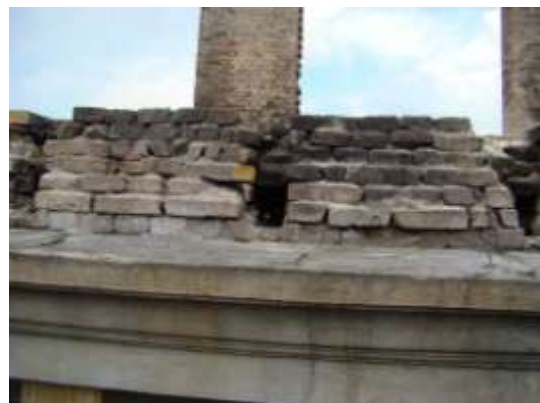
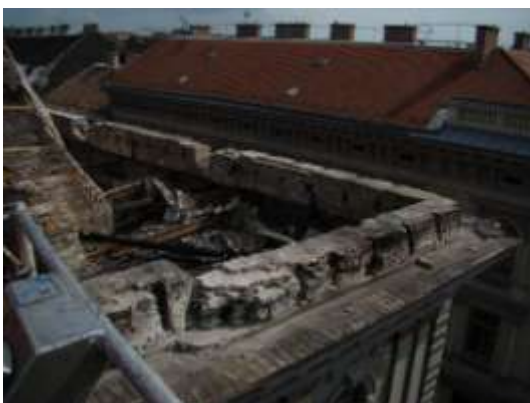
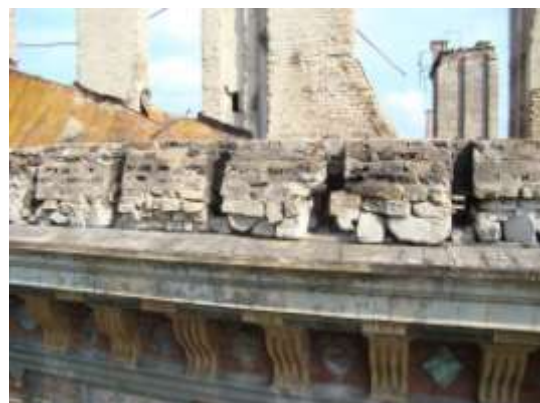
2014. július hó 21-e és 27-e között a Kivitelező a külső koronázópárkányok többségét letisztította, az égnek meredező szarufavégeket eltávolította.

1. sz. fénykép. A megtisztított koronázópárkányok

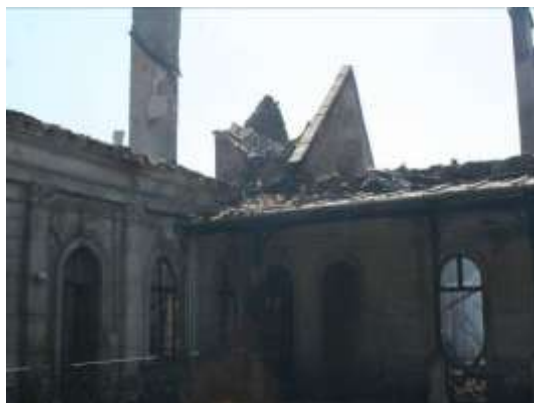
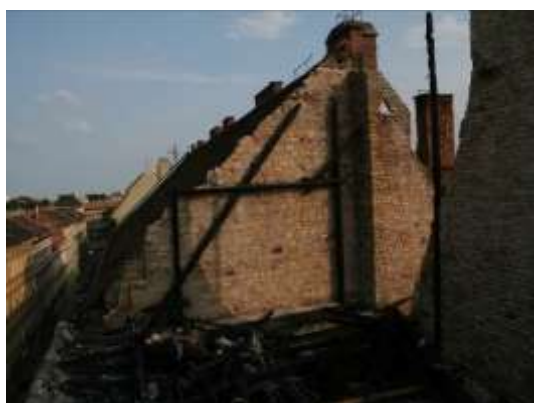
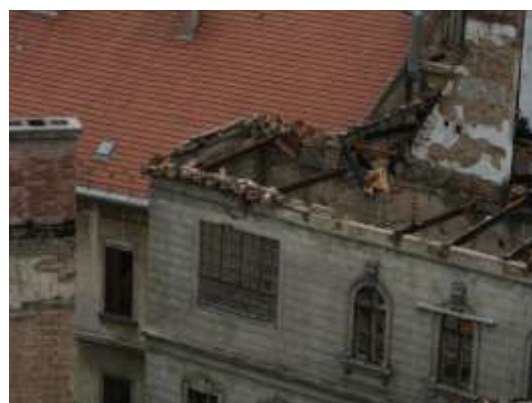
A Felső erdősor utcával párhuzamos belső szárny telekhatárán álló tűzfala a hét közepén leomlott. A fal befelé dőlt el. Az iskola udvarára néhány kisebb törmelék zuhant. Az épületszárnyban okozott kár eddig nem sikerült felmérni, mert ebbe a szárnyba eddig még nem sikerült bejutni.

2. sz. fénykép. A még álló tűzfalak. A ledőlt tűzfalak helyei

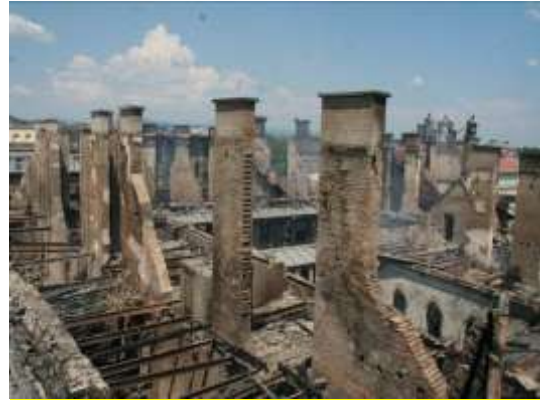
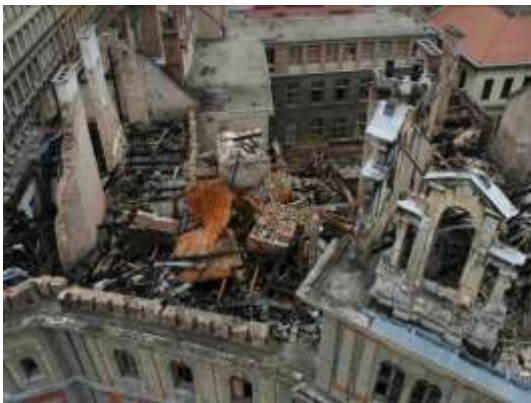
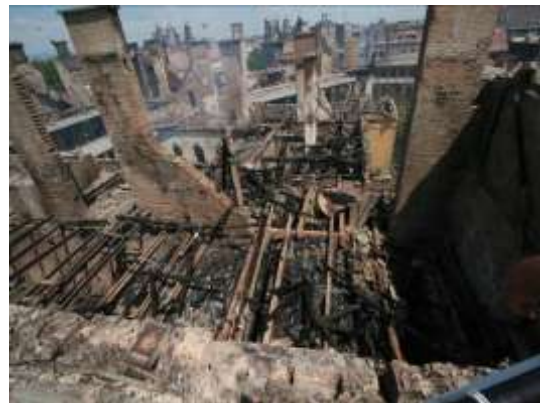
A koronázópárkányok megtisztítása, és a mögötte állva maradt szarufacsonkok eltávolítása után lehetőség nyílt az utcai traktusokat felülről, emelő kosárból átvizsgálni. A vizsgálatok jelentős részét aznap (július hó 26.) elvégeztük, kisebb része a hétfői napra (július hó 28.) maradt. A vizsgálatok eredményeképpen sikerült az utcai traktusokban és kissé bentebb lévő szárnyakban az épületszerkezetek többségének az állapotát felmérni, és a szükséges teendőket meghatározni.

3. sz. fénykép. Látképek a magasból

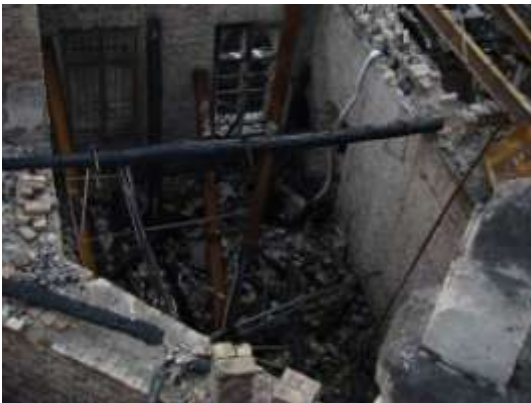
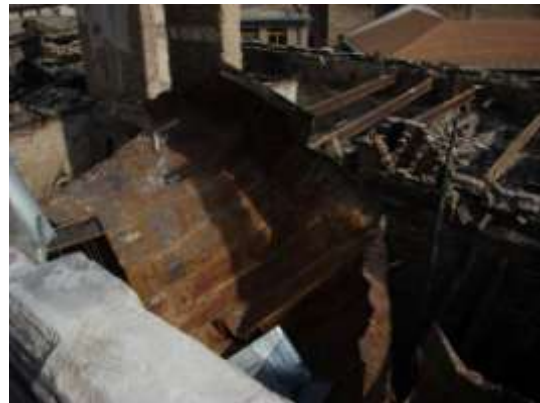
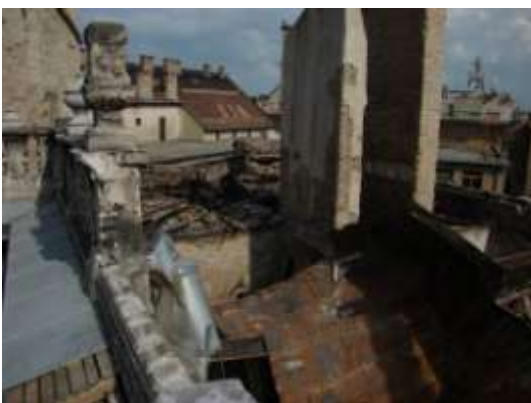
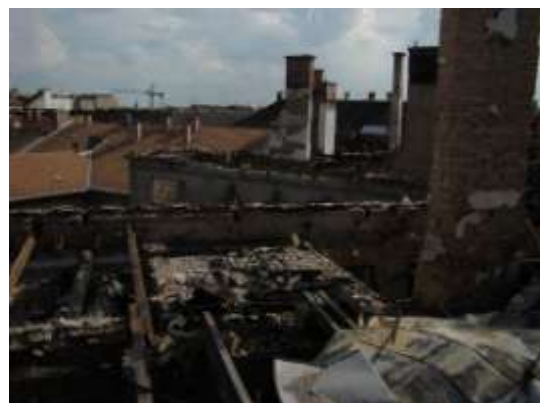
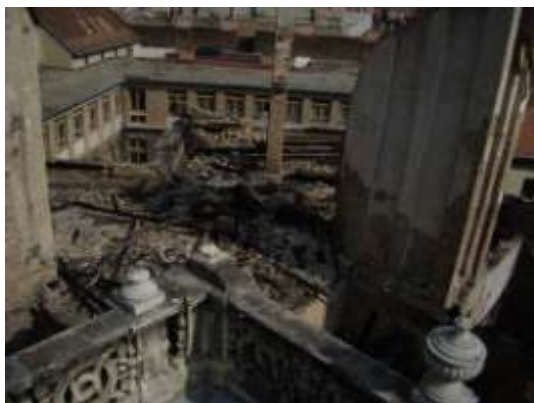
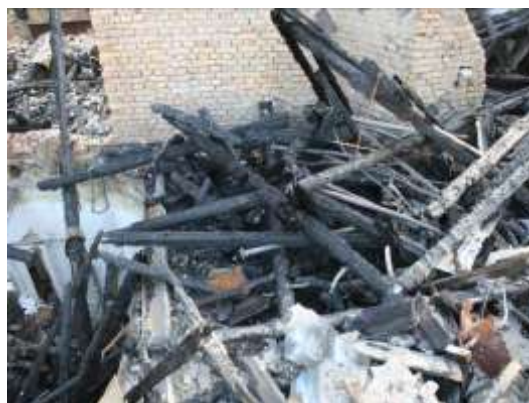
4. sz. fénykép. Képek a szárnyakról belülről

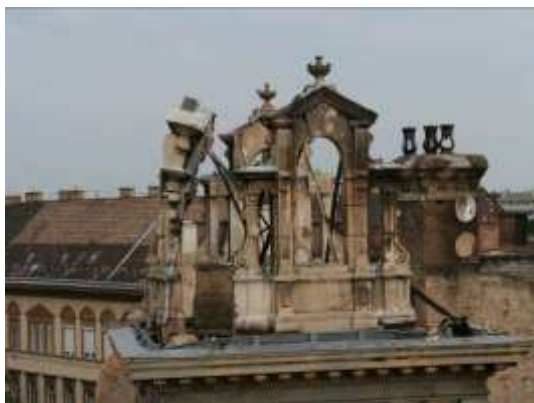
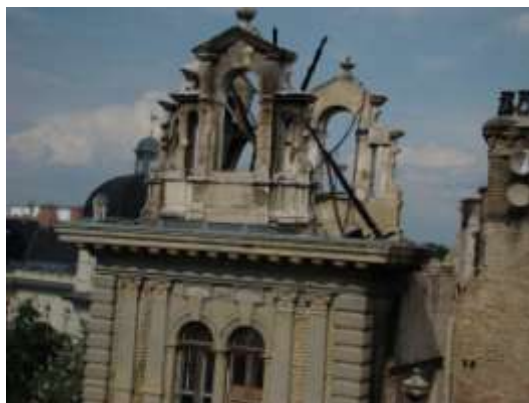
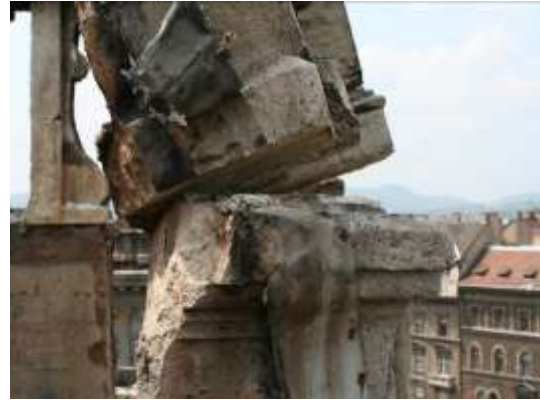
A két tornyot emelő kosárból „körüljártuk”. Ennek során megállapítottuk, hogy az Andrassy út felé eső torony oromdíszei stabilak, kisebb károsodás érte a díszeket. A Felső erdősor utca felőli torony oromdíszei instabilak, ott stabilizáló munkákat kell elvégezni. Ezeknek a munkáknak a meghatározásához a szemlét a hét közepére ütemeztük, a stabilizáló munkát a következő hétre prognosztizáltuk.

5. sz. fénykép. Képek a tornyokon lévő oromdíszekről

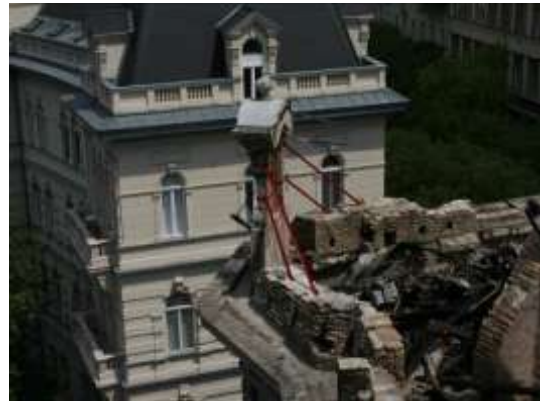
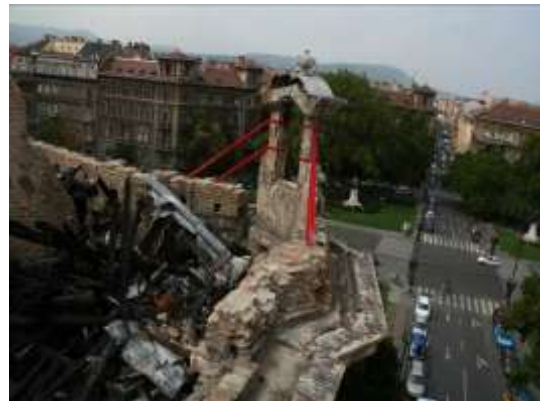
6. sz. fénykép. A sarki oromdíszek stabilizálása

A sarkokon álló oromdísz rögzítéséhez a Kivitelező az acélszerkezetet legyártotta, elhelyezte (augusztus hó 4-5).

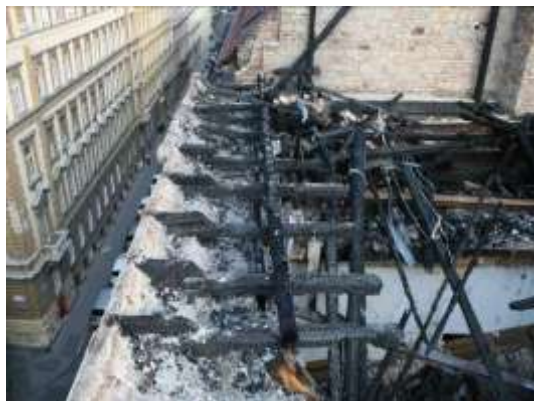
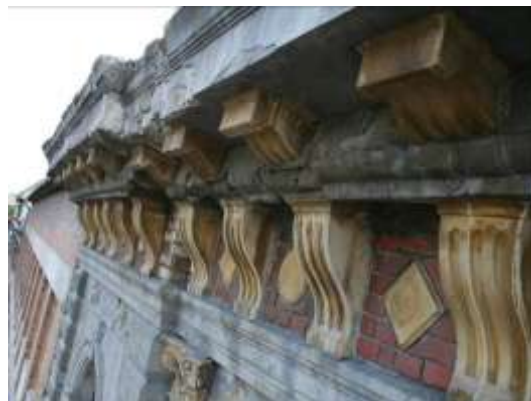
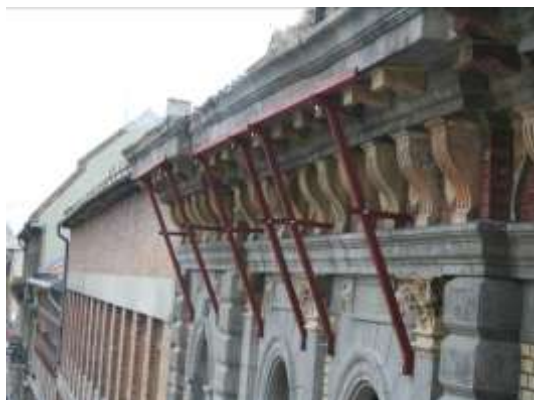
7. sz. fénykép. Felső erdősor utca felőli külső párkány konzolos gyámolítása

A Felső erdősor utca felőli külső párkányt a Kivitelező alátámasztotta hat acél konzollal

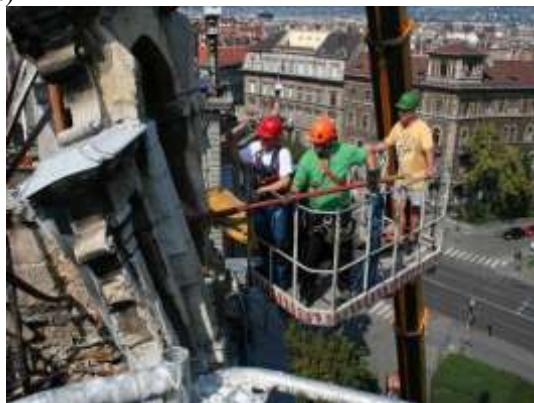
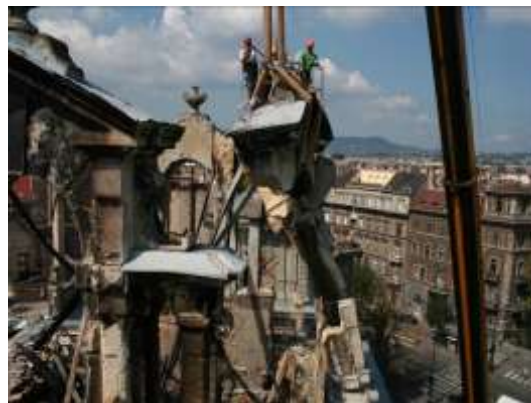
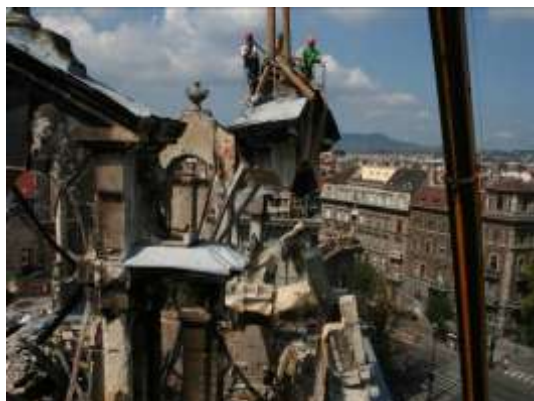
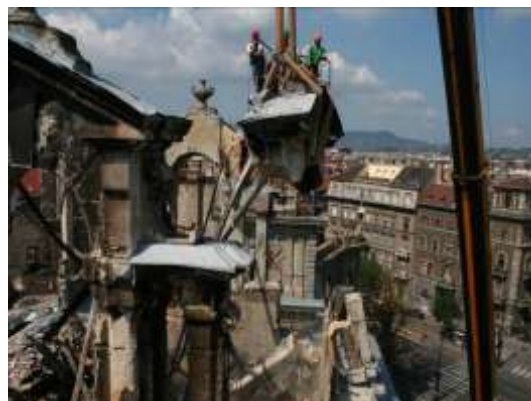
A Felső erdősor utcai tornyokban lévő oromdíszeket szerdán (augusztus hó 6.) tekintettük meg. A két szélső oromdísz stabil, a Köröndre néző oromdísz kb. 70 °-ban megdőlt. Stabilizálására nem látunk lehetőséget. A megdőlt oromdísz felső elemét szakértői felügyelet mellett leemelték (augusztus hó 8.)

8. sz. fénykép. A tornyokban lévő megdőlt oromdízsz lebontása

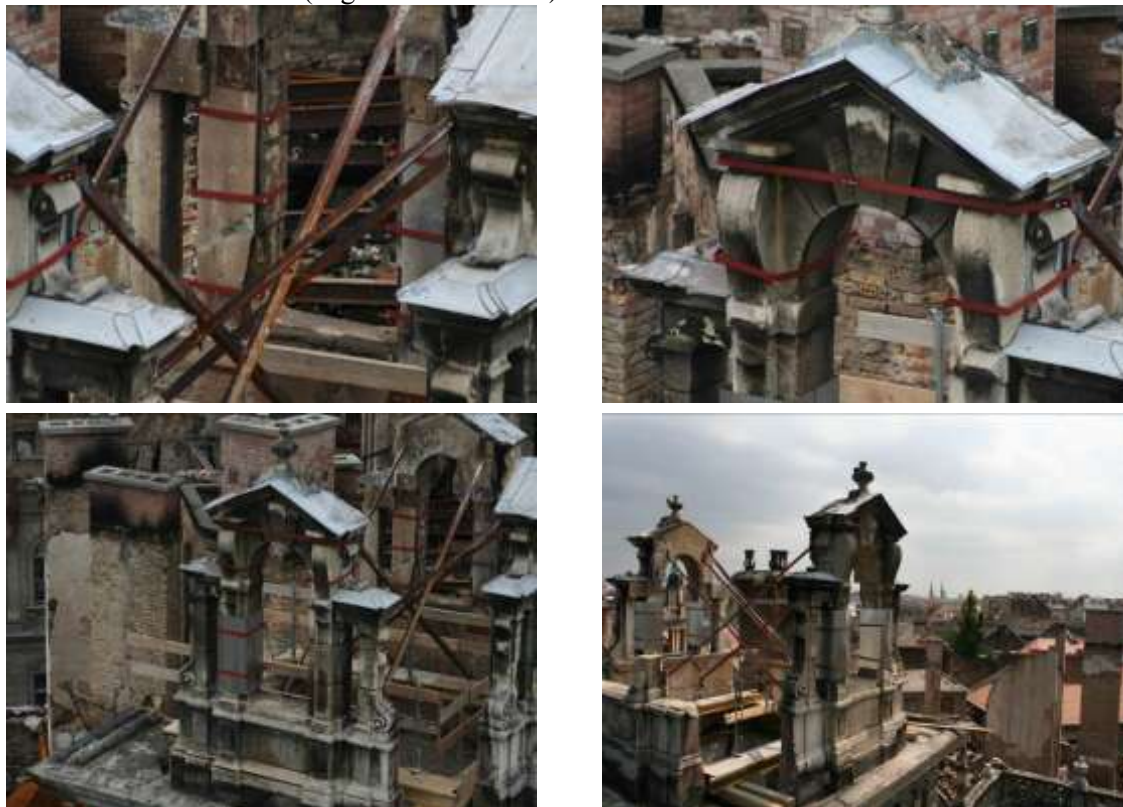
9. sz. fénykép. A tornyokban lévő oromdíszek stabilizálása

A két másikat stabilizálták (augusztus hó 11-12.)

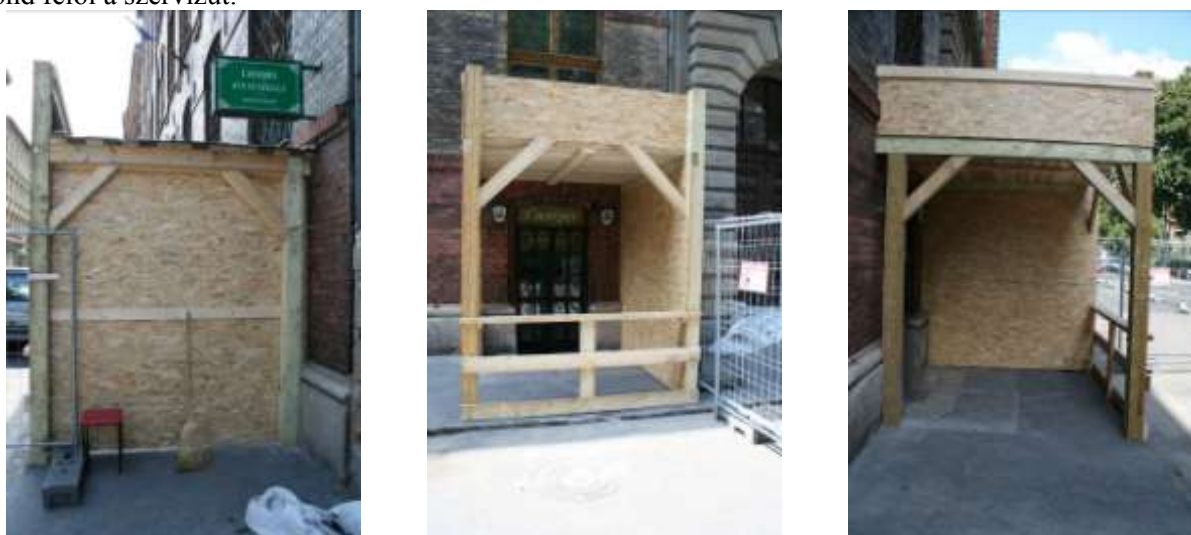
10. sz. fénykép. A védőtető a Felső erdősor utcában

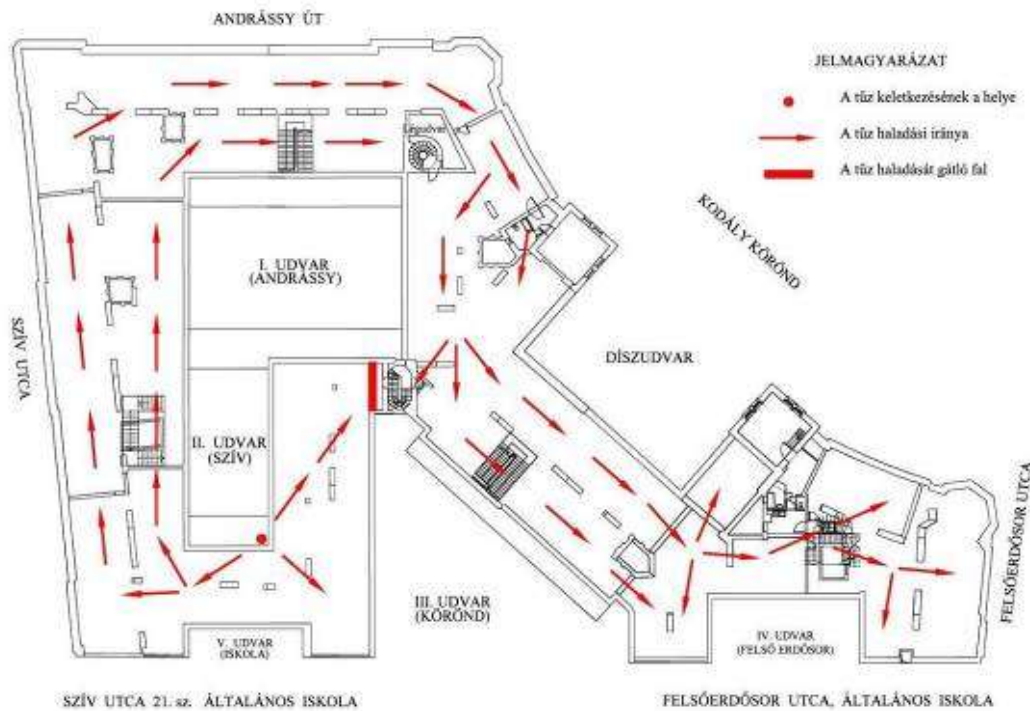
Az elvégzett munkákat az 1. ábrán mutatjuk be. Itt feltüntettük az oromdíszek stabilizálását, egy oromdízsz bontását, valamint a koronázópárkány konzol gyámolítását, végül a Felső erdősor utcai védőtetőt.

1. sz. ábra. Az elvégzett gyámolítások, a védőtető a Felső erdősor utcában

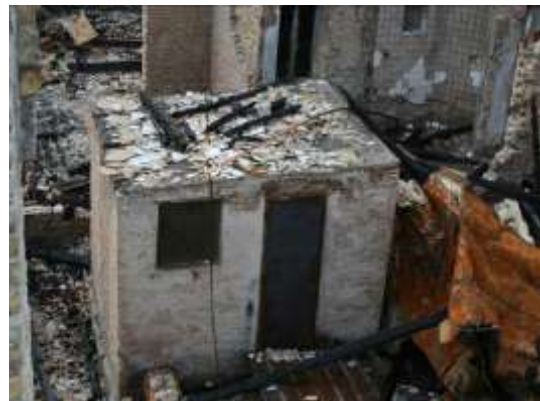
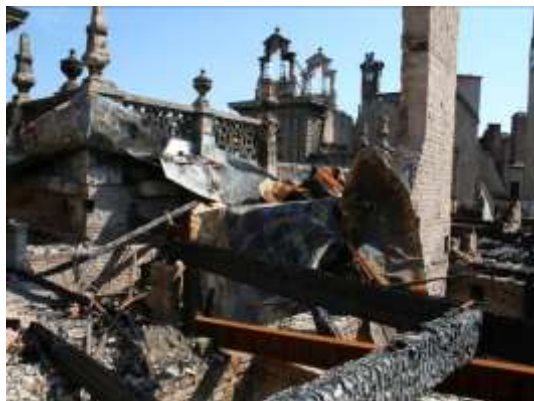
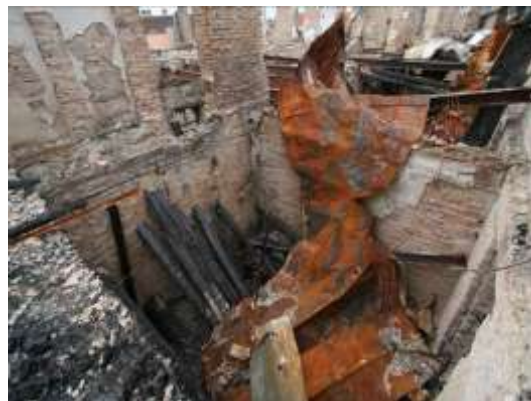
Héjalás, tetőfelépítmény, hófogó. A héjalás és a tetőfelépítmények gyakorlatilag megsemmisültek. A palák egy része elégett, egy része a behullott a falak közé, egy rész a párkányra zuhant. Helyenként látható volt a hófogó deformálódott maradványa

11. sz. fénykép. A héjalás maradványai

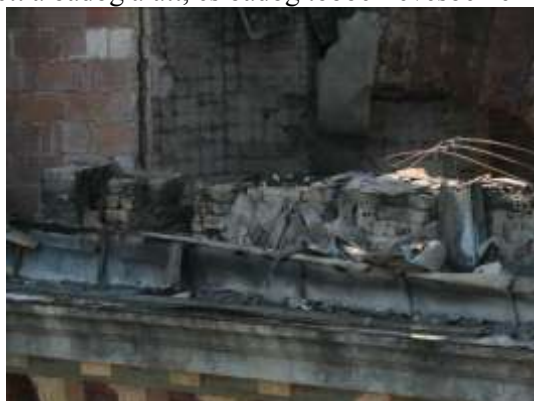
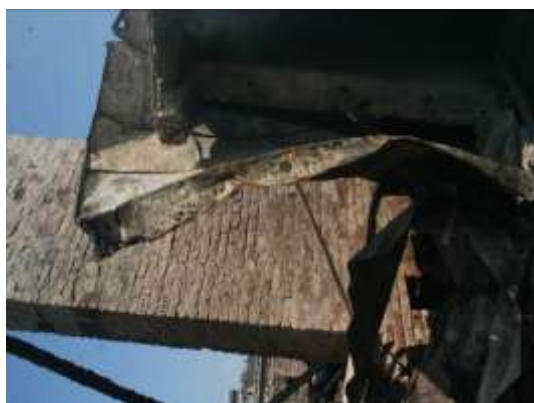
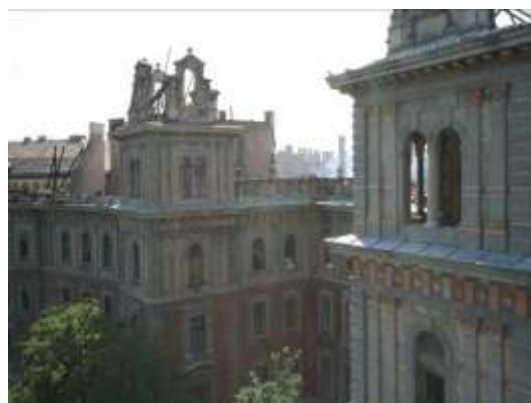
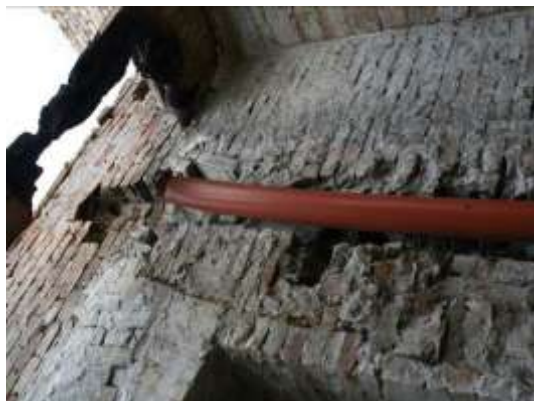
Vízvezetés (attikacsatorna és bádogborítás a párkányokon). A vízvezetés belső. A külső párkányon, a tető síkja előtt „attika”-jellegű csatorna, bár attika nincs. A csatornát egy fa vályú, abban bádogborítás alkotta, az egész szerkezet ráült a párkányra. A csatorna megmaradt faszervezete rendszerint két réteg bádogot tartalmazott, mind az alsó, mind a felső erősen korrodált, lyukas, törött. Több helyen az első, nemritkán a második bádogot bitumenes lemezzel „szigetelték ki”. Rendszerint a fa elégett a bádog alatt, és bádog többé-kevésbé nem károsodott tűzben (meggömbült, de nem égett át).

12. sz. fénykép. Az attikacsatorna maradványai. Épen maradt párkányok a tornyokon. Megégett ejtőcsövek az épületen belül

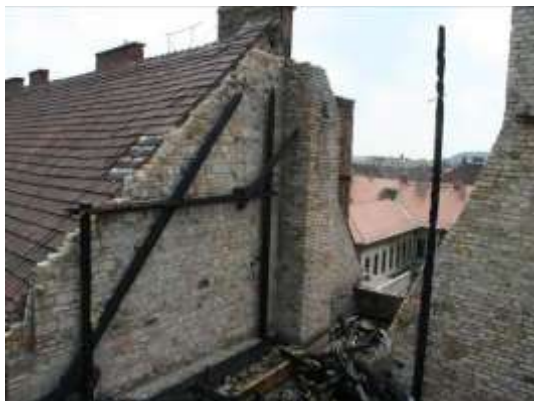
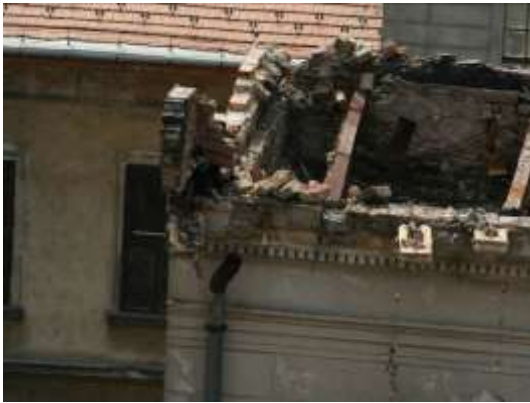
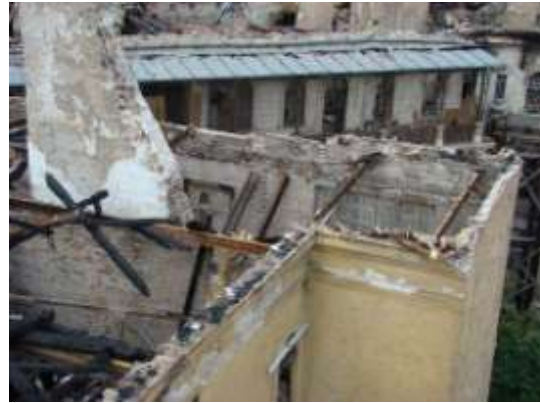
Tűzfalak (telekhatáron, tetőidomok között) Az iskolák felől négy tűzfal, a Felső erdősről felől sorolva. 1. A homlokzat felől a laza „macskalépcsőt” a Kivitelező lebontotta, a felső közel egy métert visszabontotta. A két épület tűzfala közötti résbe sok törmelék hullott. Ezek ékhatást fejtenek ki. A tűzfalak instabilak. 2. és 3. tűzfal. Mindkettő leomlott, befelé. 4. tűzfal. A felső közel másfél méternyit a Kivitelező visszabontotta. Benne az ácsszerkezet üszkös maradványa.

13. sz. fénykép. A tűzfalak, illetve a tűzfalak helyei

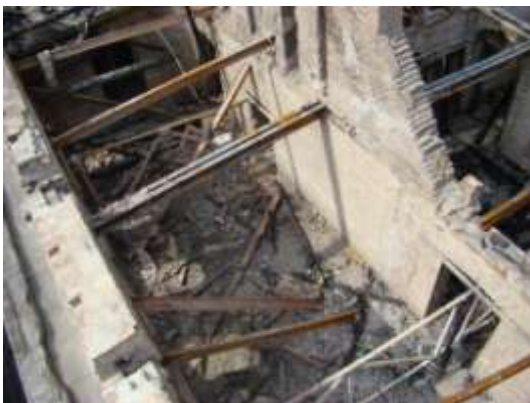
Tűzgátló falak a tetőtérben. Tűzgátló falak a csorbázatot, mintha onnét falat bontottak volna el. A kettős I tartók környezetében a II. emeleti födémen leomlott fal maradványai a tetőtérben nem láthatók. Ugyanakkor több helyen látható kettős I tartó, azon egy kevés falmaradványt, továbbá a kettős gerenda függőleges síkjában, a kéményen látható csorbázás.

14. sz. fénykép. Kettős I tartók a tűzgátló falak helyén (alul egy darab a falból még látható). Csorbázás a légudvar falában

Megjegyzés. A tűzgátló falak hiánya lehetett az egyik oka a tűz gyors terjedésének.

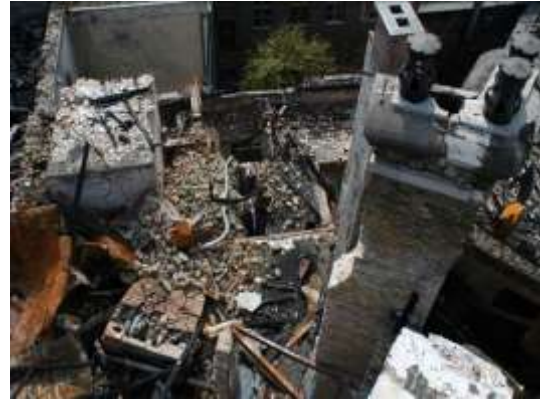
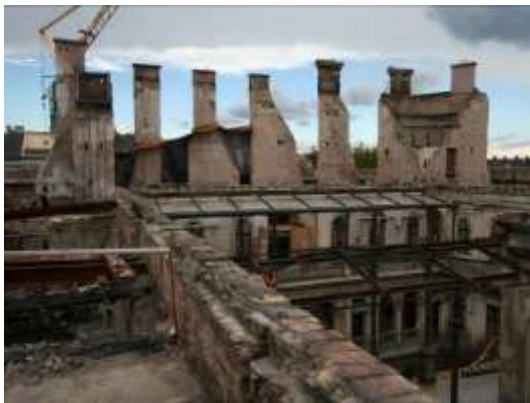
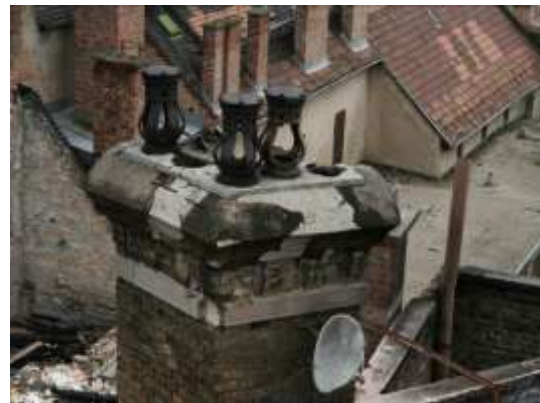
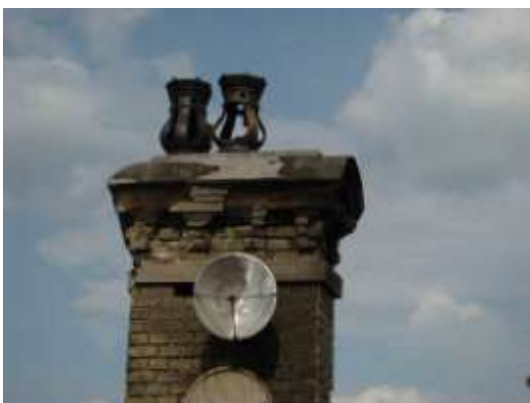
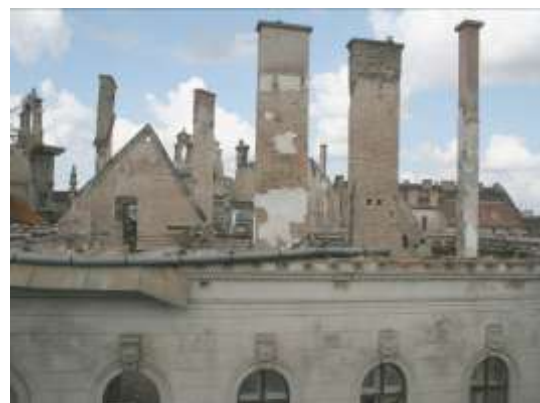
Kémények. Az utcai traktusok középfőfalában épített kémények egy részét emelő kosárból többé-kevésbé jól meg lehetett figyelni. Úgy tűnik, hogy a tető síkja fölött újrafalazták a kémények egy részét. A régi és az új falazású szakasz között a habarcsréteg kívánni valót hagy maga után, de stabilnak tűnik. Általában épek a kémények, de van olyan, amelyben törés, repedés, hiba látható. Néhány fedkő sérült. Több kéményen hibák, károsodások nyoma látható. Az önálló – tehát gyámolítás nélkül maradt – kémények „túl” hosszúak, nem rendelkeznek szükséges stabilitással, a légaknához, tornyokhoz kapcsolódó kémények „szabad hossza” nem túl nagy, rendelkeznek megfelelő stabilitással a szél fellökő ereje ellen.

15. sz. fénykép. Képek a kéményekről

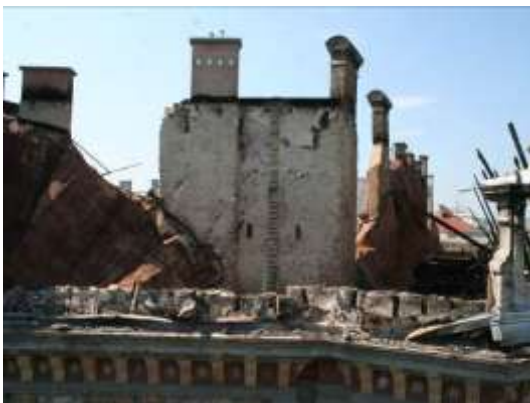
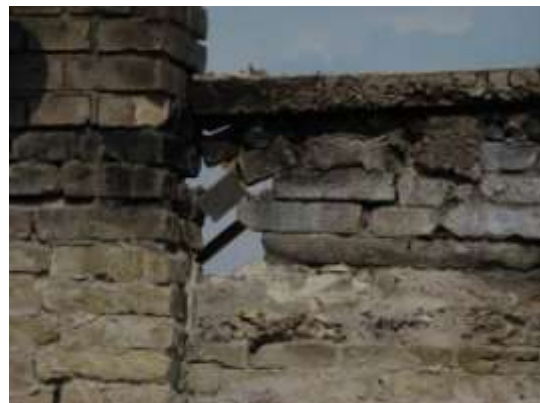
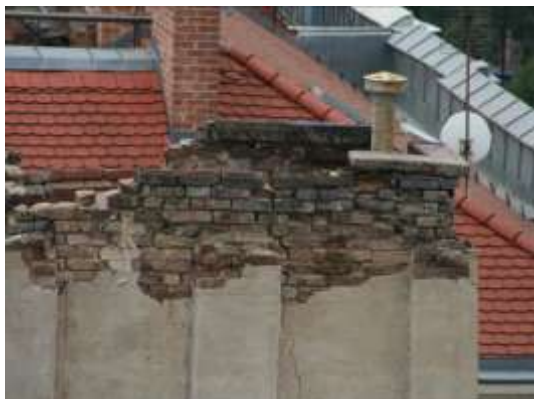
Légaknák. A légaknák falai kisebb-nagyobb területen sérültek, kimozdult, laza téglák, megmozdult fedkövek láthatók.

16. sz. fénykép. Képek a légaknákról

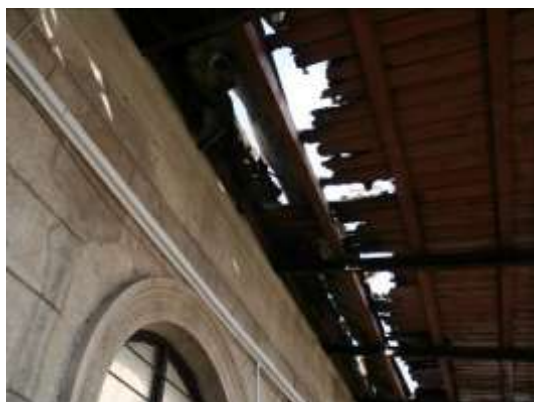
A folyosók fölötti „előtetők”. A folyosók feletti „előtetők” a falak mellett majdnem teljes hosszban átégtek, de ezen kívül több helyen is átégtek.

17. sz. fénykép. Képek a folyosók fölötti „előtetők”-ről

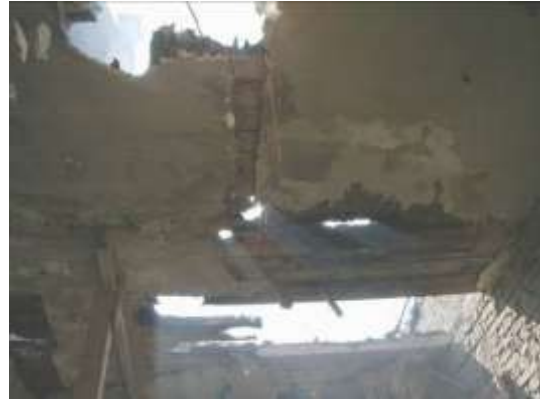
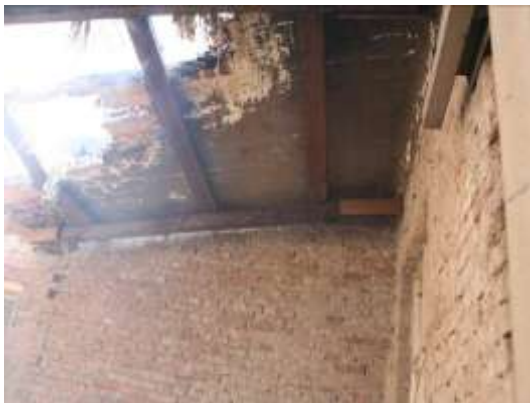
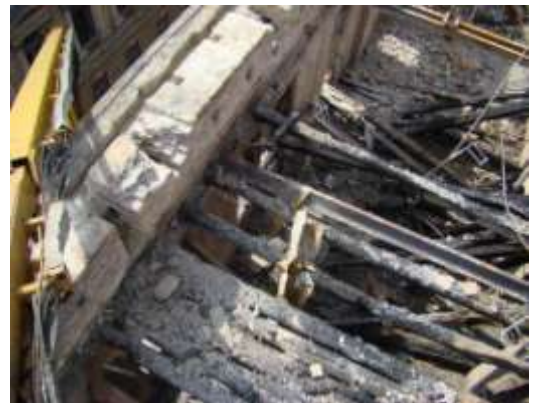
Zárófödém A zárófödém ékes rögzítésű, sűrűgerendás fafödém volt. (Csapot nem, de ékeket találtunk a többé-kevésbé épen maradt födémgerendákban.) A födém jelentős része megégett, a megégett gerendák egy része lehullott az alatta lévő födémre, egy másik részének az egyik vége II. emeleti födémre, a másik vége a horonyban van, vagy a főfalnak támaszkodik, és van olyan része is, amely még fenn van a helyén.

18. sz. fénykép. A fa anyagú zárófödém.

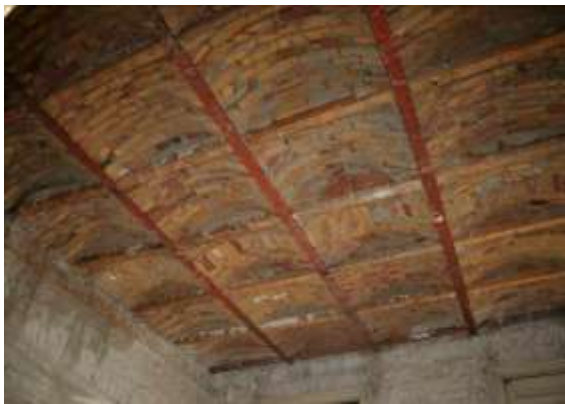
19. sz. fénykép. A II. emelet fölötti födém alulnézetben

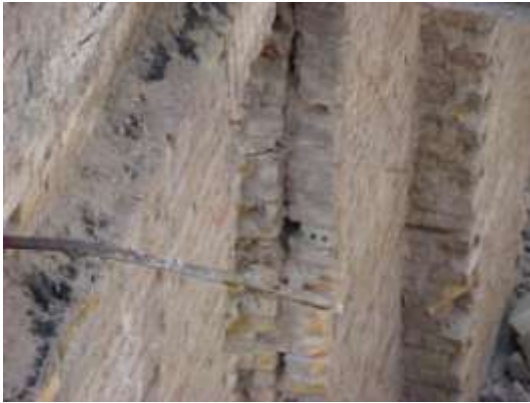
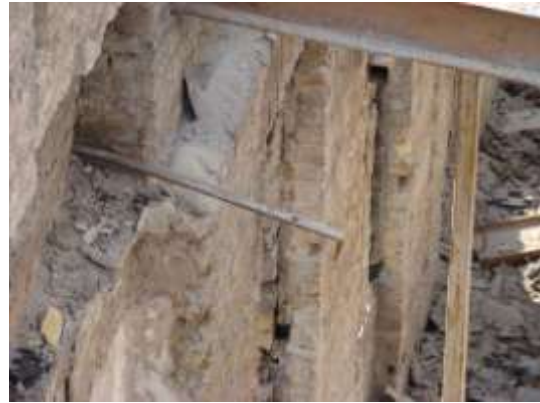
Több helyen láttunk acélgerendán, üszkös fagerendán acélhevedert (laposvasból, köracélból mentes résszel a végén). Néha hevederrel összekapcsolt acélgerendát és fagerendát. Egy-két helyen megmaradt az „eredeti” szerkezet: az ékelt fafödém felett acélgerenda, alatta a gerendákra merőleges fagerenda, és az egész acélkalodával összefogva. Ebből arra lehetett következtetni, hogy itt a tetőtérben az elbontott fafödém fölött kialakított járószint egyes elemeit találtuk meg.

21. sz. fénykép. Az acélgerendán rögzített fa járószint maradványai. Födémgerenda végéből kiszakadt rögzítő-bekötő vas

A födém síkja fölött több helyen látni a falból kiálló, a födémgerendát rögzítő-bekötő vasat.

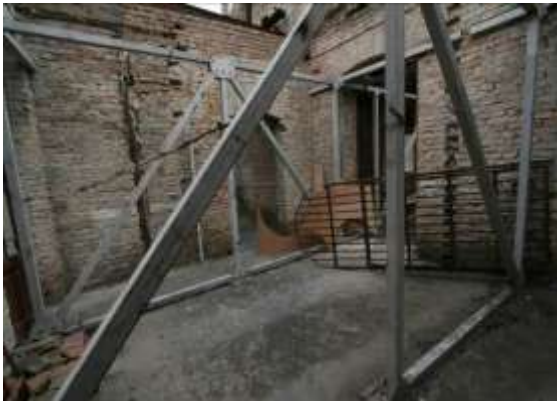
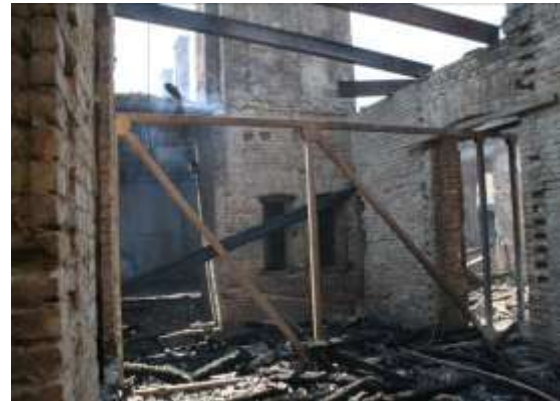
Főfalak. A főfalak falazottak. Károsodásra utaló jelek nem láthatók, beégés, kormozódás nyoma nem látható.

22. sz. fénykép. Főfalak. A rácsos „vonószerkezet”

A párhuzamos főfalak több helyen acél rácsos tartóval össze vannak fogatva. Ez azt sugallja, hogy zárófödém nem kötötte össze a párhuzamos főfalakat (nem horgonyozta ki egymáshoz). A födém síkjában meredező födémgerendát rögzítő-bekötő vasak jelzik, hogy az eredeti zárófödém szerkezetének volt ilyen funkciója.

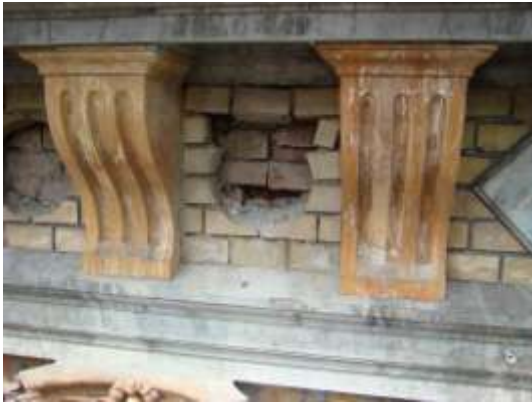
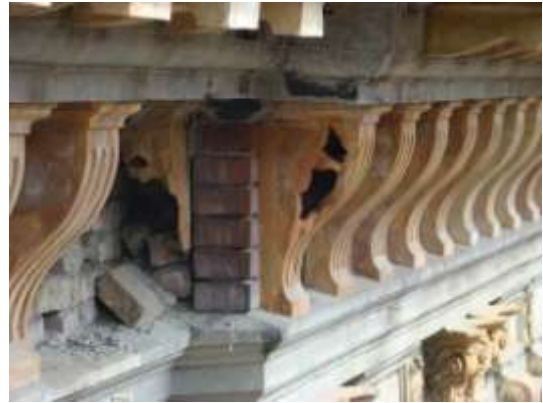
Koronázópárkány (és alatta a dízsávok) A koronázópárkány konzolos kőszerkezet. A leterhelő súlyt a mellvédfal alkotja. (Az fogadta a fiókgerendákat és a szarufákat.) A párkány alatti minden kis-méretű konzol dísz, teherhordó szerepe egyiknek sincs. Utólag megállapítottuk, hogy égetett kerámiából készültek.

23. sz. fénykép. A koronázópárkány burkolata helyenként laza.

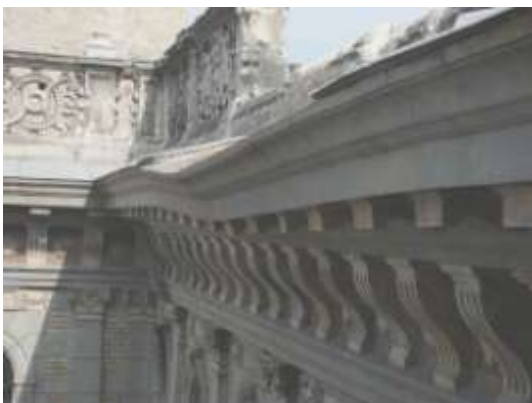
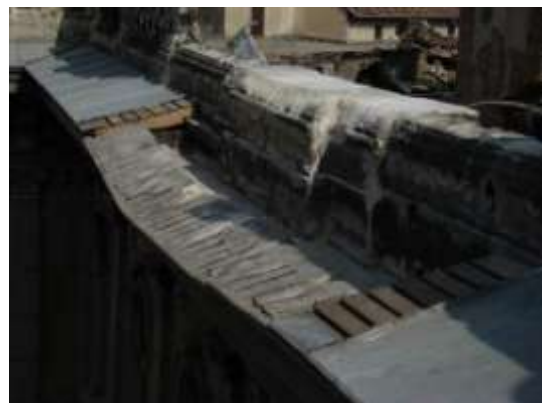
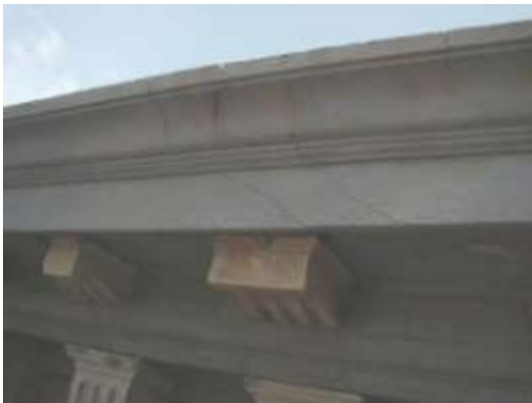
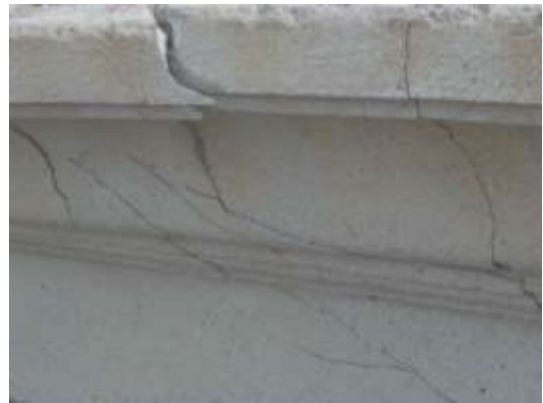
24. sz. fénykép. A koronázópárkány károsodása a francia udvarban

A Köröndi franciaudvar központi homlokzatán lévő kőkorlát a tűzben ledől az udvarra, elemei el-törték a párkány konzolos kövét.

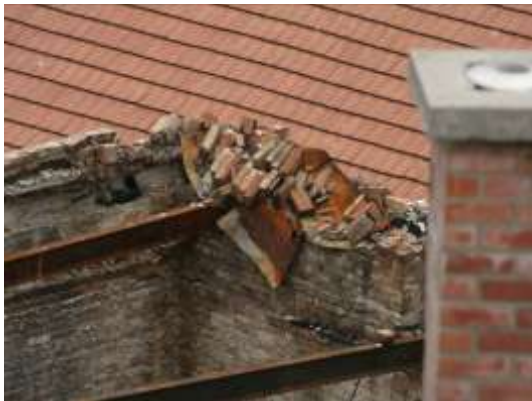
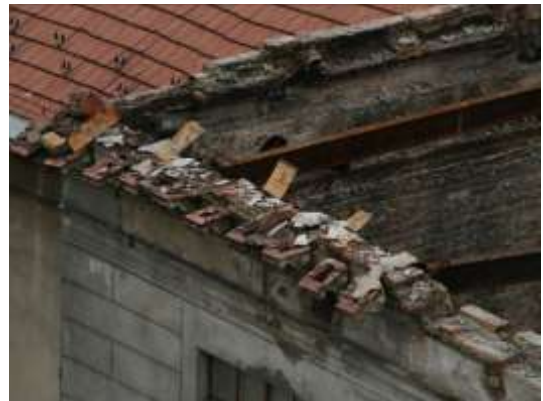
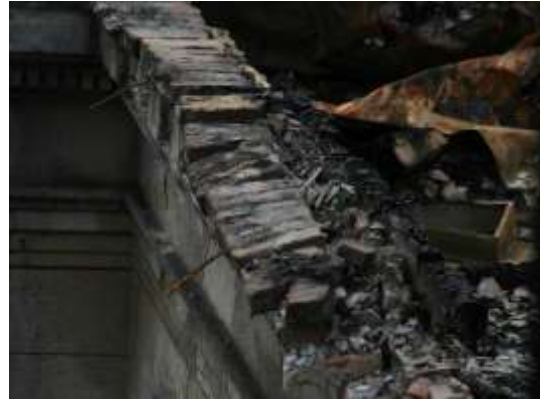
25. sz. fénykép. A belső koronázópárkány
