TISZA FORRÁSVIDÉKÉNEK KÖRNYÉKÉN VÉGZETT VÍZKÉMIAI VIZSGÁLATOK[⊗]

WATER CHEMICAL EXAMINATIONS AT THE AREA OF TISZA'S RIVER - HEAD

KOVÁCS Enikő¹, FÓRIÁN Sándor²

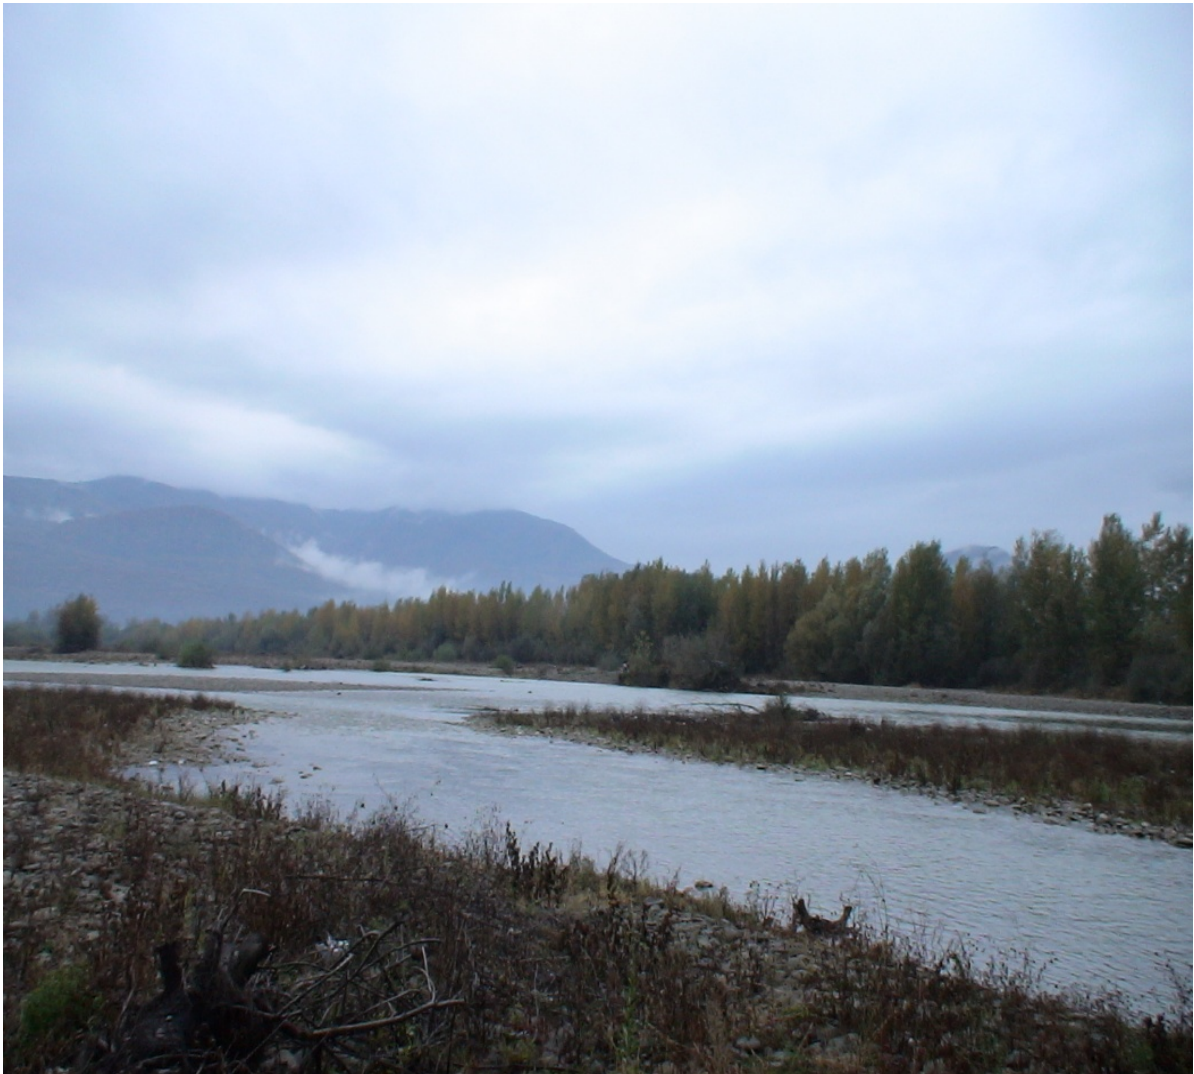
1. kép Tisza folyó Aknaszlatina térségében (fotó: Fórián Sándor)

Amint ez az 1. képen is látható, hegyvonulatokat az alföld felé rohanó folyók szabdalják fel. A fő vízgyűjtő a Tisza folyó, amelynek 997 km-nyi hosszából Kárpátaljára 201 km jut. A Kárpátok nyugati oldalán eredő 9429 folyó, patak, ér, forrás vize egyesül a Tiszában.

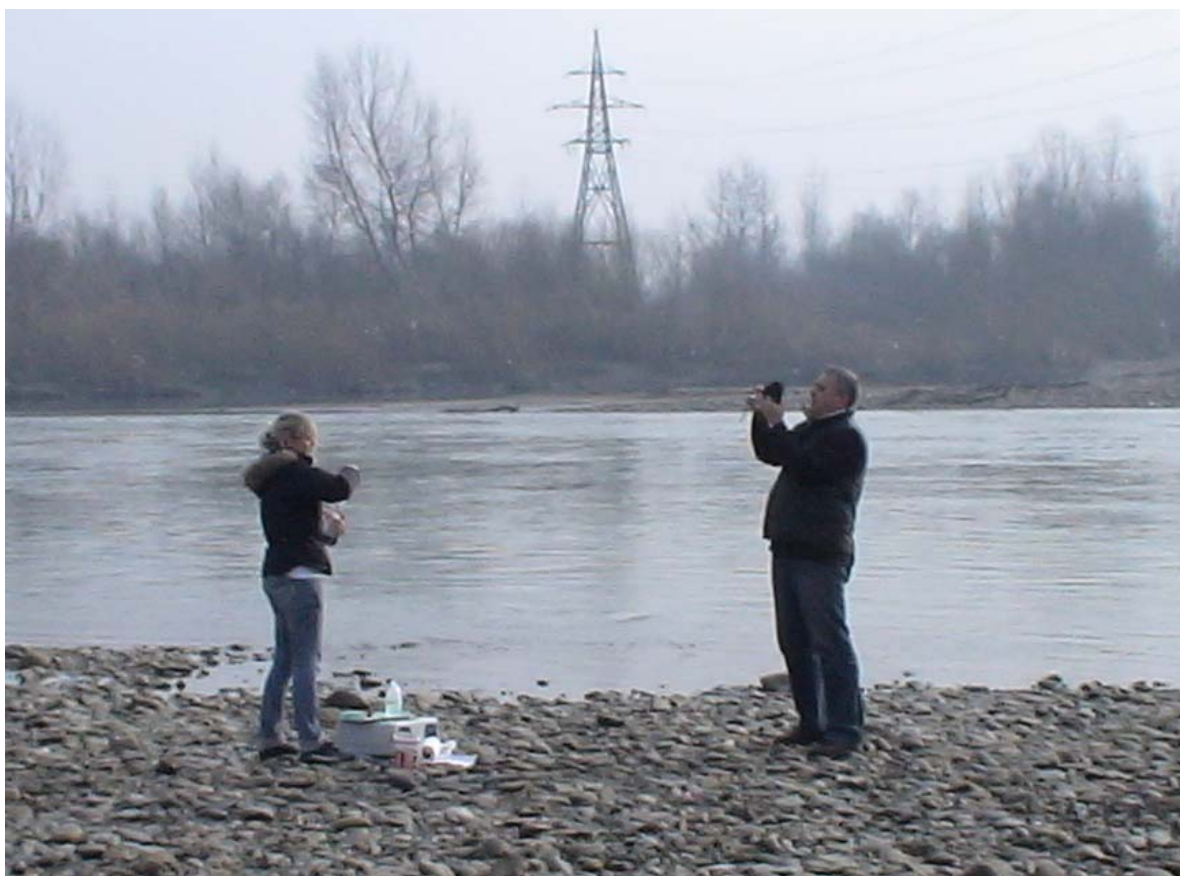
4. kép Helyszíni vizsgálatunk Visknél (fotó: Balogh Géza)

A mintavételi helyeken a Multi 340/set 2F30-104B22-es bőrönd által végeztünk vízanalitikai vizsgálatokat. A mérőbőröndben található mérő műszerekkel az alábbi paraméterek értékeit határoztuk meg a helyszíneken:

- pH
- redox feszültség
- oldott oxigén koncentráció
- oldott oxigén telítettség
- fajlagos vezetőképesség
- sótartalom
- hőmérséklet

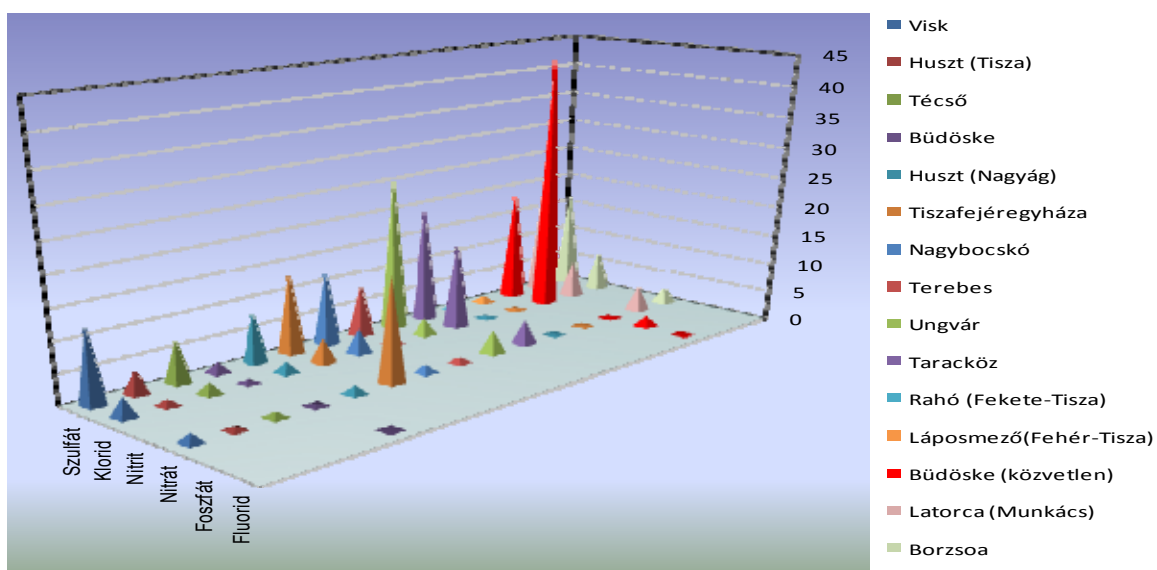
5. ábra Anionok mérés eredményei októberben

Az 5. ábra diagramján látható, hogy az áprilisi méréshez képest októberben Terebesen és Tiszafejéregyházán voltak kiugró értékek. Különösen klorid- és szulfát-ionok voltak kimagasló koncentrációjúak. Tiszafejéregyházán a nitrát-ion tartalom is kiugró magas volt a többi ionhoz képest. Ennek oka lehet, az állattartás (állat legeltetés), valamint a kezeletlen szennyvíz bevezetés.

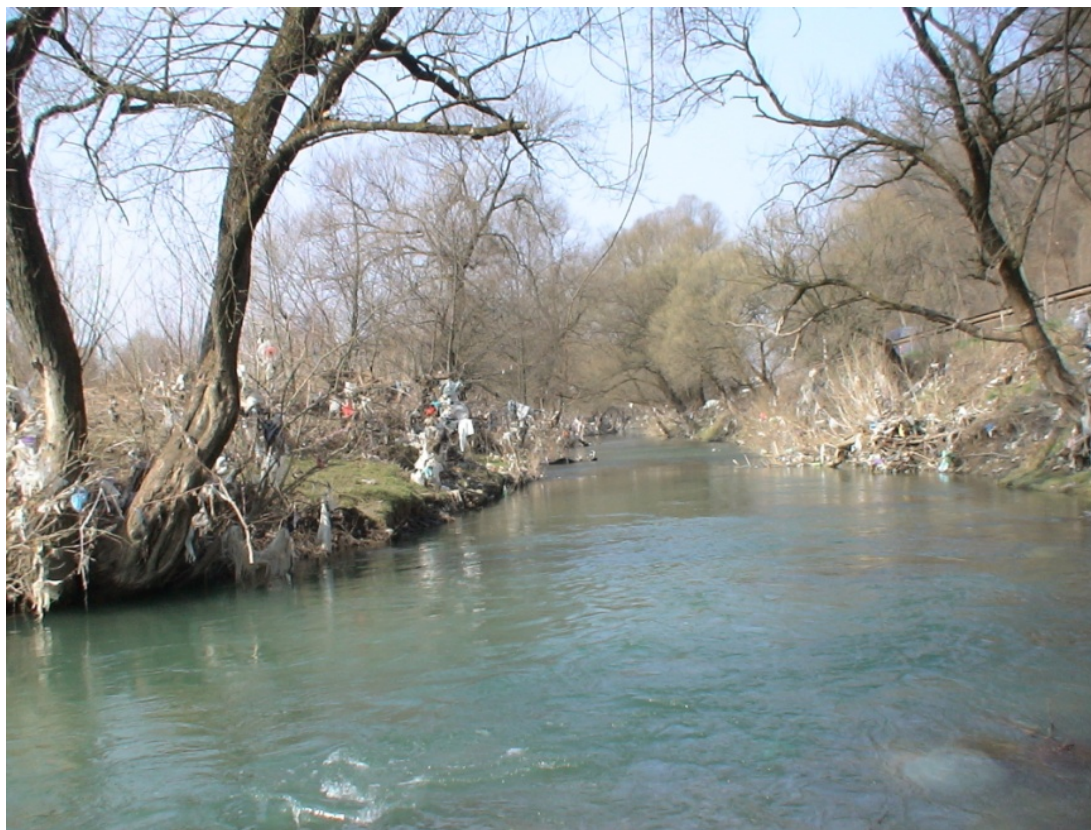
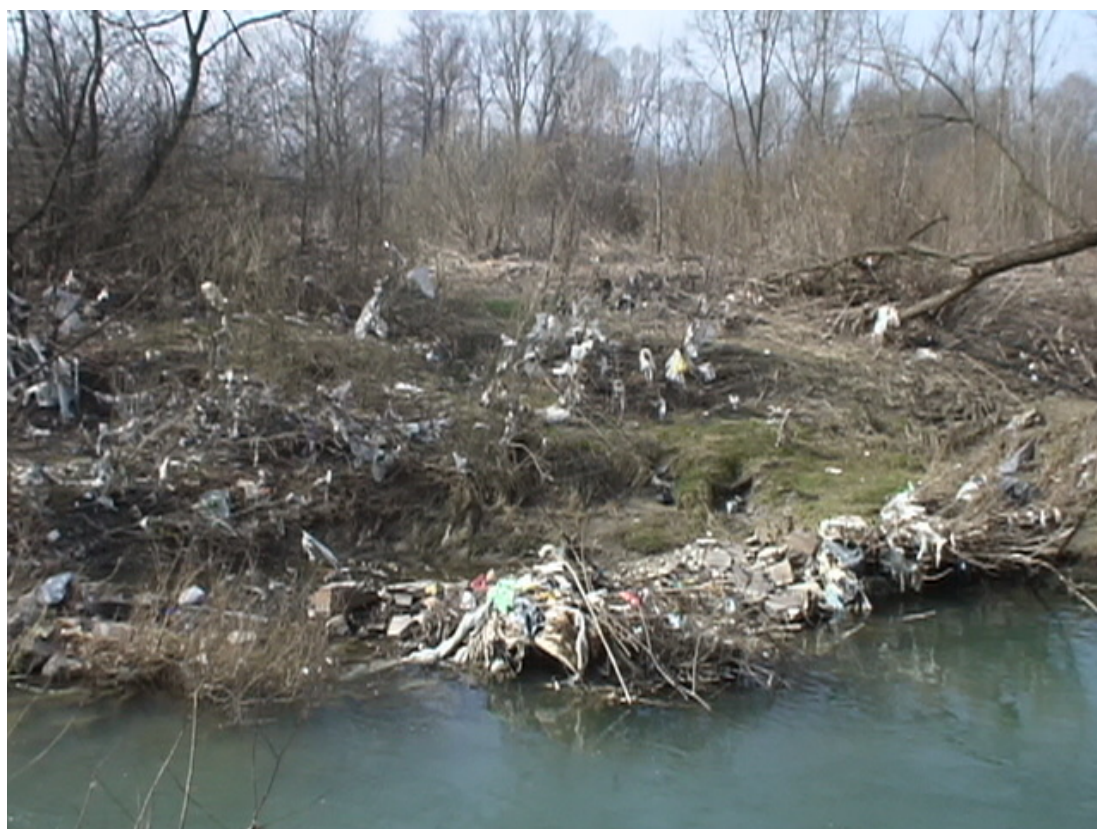
A Tisza a forrástól számítva 201 km hosszan szeli át a hegyeket a magyar határig. Kutató munkánk során ezt a távolságot szinte teljesen megtettük. Munkáink során meglepő dolgokat tapasztaltunk. Az április méréssorozat során az árvíz levonulása után a folyó mint egy kidíszített „karácsonyfa”, úgy tárult a szemünk elé a folyót szegélyező bokrok ágain fennakadó szeméthalomnak köszönhetően (lásd 6. és 7. kép)

Oktoberi vizsgálódásaink során, igaz már javult a helyzet, de ugyanúgy jelentős mennyiségű kommunális hulladék nyomát tapasztaltunk a vízben és a part mentén. (6. és 7. kép)

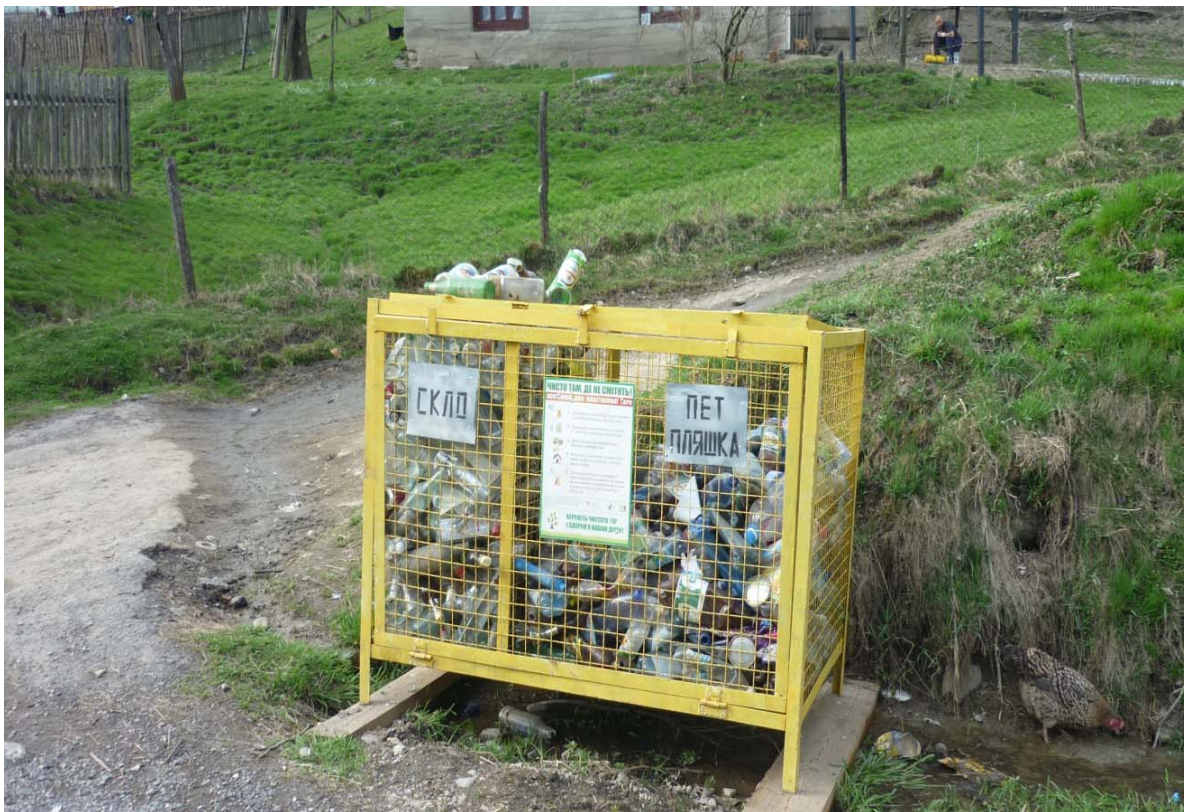
8. kép Szelektív hulladékgyűjtés Rahó környékén (fotó: Kovács Enikő)

A kis falvakban a szelektív hulladék gyűjtést, habár kezdetleges formában, de elkezdtek. Rácsos fém tárolókban gyűjtik a műanyag és üveg edényeketket.

Az elszállítás valószínűleg elég nehéz feladat lehet, mivel az a konténer méretéből és súlyából is kiindulva elég nagy és nehéz (8. kép).
