MŰHOLD-FELVÉTEL HIDRODINAMIKAI ÉRTELMEZÉSE EGY VÖRÖSISZAP TÁROLÓNÁL[⊗] HIDROGEOLOGIAI KARCOLAT

HYDRODYNAMIC INTERPRETATION OF SATELLITE IMAGE AT A RED SLUDGE DISPOSAL SITE – A HYDROGEOLOGICAL SKETCH

MARTON Lajos CSc

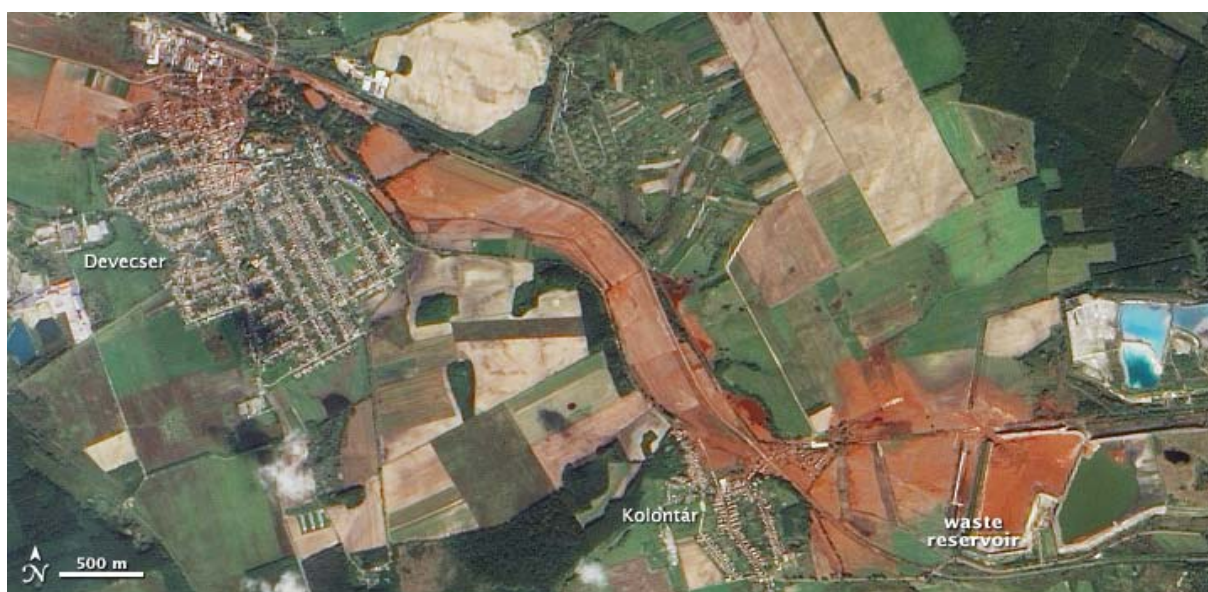
1. ábra A MAL Zrt. X. sz. kazettájának átszakadása
(A NASA október 9-i műholdfelvétele az elárasztott térségről)

2010. október hó 4. napján a MAL Magyar Alumínium Termelő és Kereskedelmi Zrt. telefonon bejelentést tett a Közép-dunántúli Környezetvédelmi, Természetvédelmi és Vízügyi Felügyelőségre, hogy a timföldgyártás melléktermékeként keletkező vörösiszap elhelyezésére szolgáló egyik tároló gátja átszakadt. A gátszakadást az 1. ábra szemlélteti.

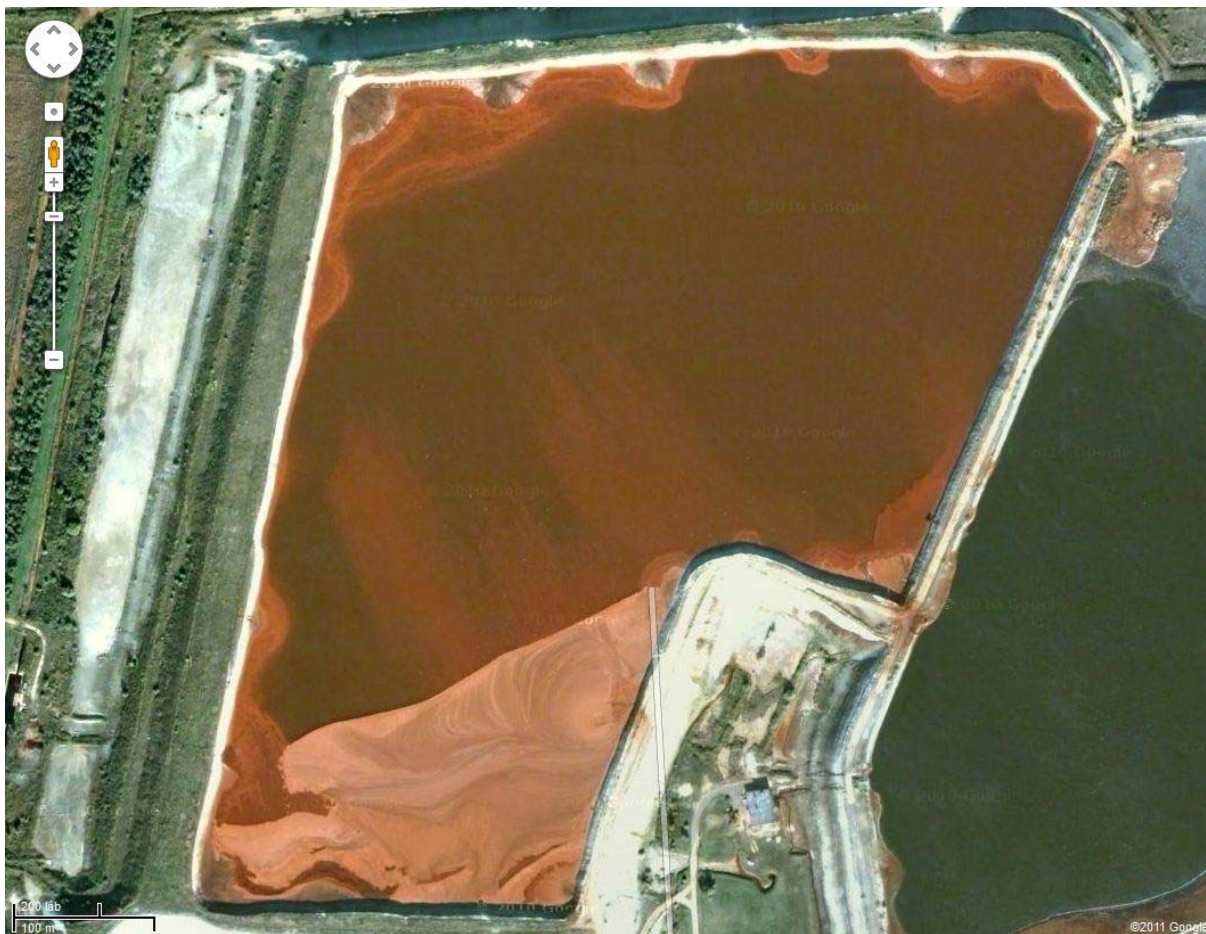
A 2. ábrán jól láthatók a félkörív alakú, főleg az északi oldalon jelentkező világosabb képződmények, amelyek a zagy sűrűségváltozásának megjelenési ábrái. Miután a kazettán belül tudomásom szerint nem történik mechanikai keveredés, a csökkenés oka csak a folyadék-keverék gravitációs mozgása (átszivárgása) nyomán előálló hatás lehet. A gravitációs mozgás hajtóereje a kazetta belső terében fennálló és a külső, mentett oldalon előálló vízszint közötti ΔH nagyságú potenciometrikus szintkülönbség. Ez a szintkülönbség a gát alatti talajban vagy a gát anyagában előálló nagyobb áteresztőképességű helyeken átszivárgást indukál. Az átszivárgás helyéhez közeledve egyre csökken az áramlási keresztmetszet, s ugyanilyen arányban nő a szivárgási sebesség, ez még magával tudja vinni a zagy szemcsék egy részét, ezáltal a zagy ezeken a helyeken felhígul. A felhígulás azt jelenti, hogy a nagysűrűségű zagy helyére kisebb sűrűségű anyag érkezik. A felhígulás azért következik be, mert a leürülő zagyterefogat helyébe a nyugalomban levő zagy vízből jelentősen kisebb sebességű mozgással történik a pótlódás, amely már nem mozgatja meg a zagy anyagának szemcséit. (Csupán vizuális szemlélet alapján ezek a világosabb foltok leürülési mélyedéseknek is felfoghatók, aminek azonban ellentmond az 5. ábra, ahol a tározót egyetlen sík felülettel rendelkező anyag tölti ki. Akárhogy is értelmezzük ezeket a világosabb helyeket, ilyen alakzatokat csak átszivárgás hozhat létre. A kép alján látható nagy kiterjedésű világosabb színű területre vonatkozólag a felvétel alapján nem lehet megállapításokat tenni.)

2. ábra Ajka X. sz. zagyártoló kazetta szatellit-képe a gátszakadás előtti állapotban (Google, – Szanyi János Szeged, JATE közreműködésével másolva – Kolontár_1. JPG)

A hidrodinamikai vizsgálat egyik közvetett eszköze lehet a feltöltött tároló anyagsűrűségét detektáló, a gátszakadás előtti állapotban készített műholdfelvétel, amely nem várt módon rendelkezésre áll az internet eszköztárában. Bárki elvégezheti ennek a hidrodinamikai információkat hordozó felvételnek az előhívását, ha az interneten a maps.google.hu webcímű sorozatban „**Ajka térképe**” néven keresi. Az előtűnő térképre kattintva megjelenik a megye műholdas képe, Ajka város jelölt helyével, amelynek fokozatos nagyításával meg lehet találni az itt 2. ábra néven bemutatott részletet, amely az azóta átszakadt X. jelű kazettát ábrázolja.

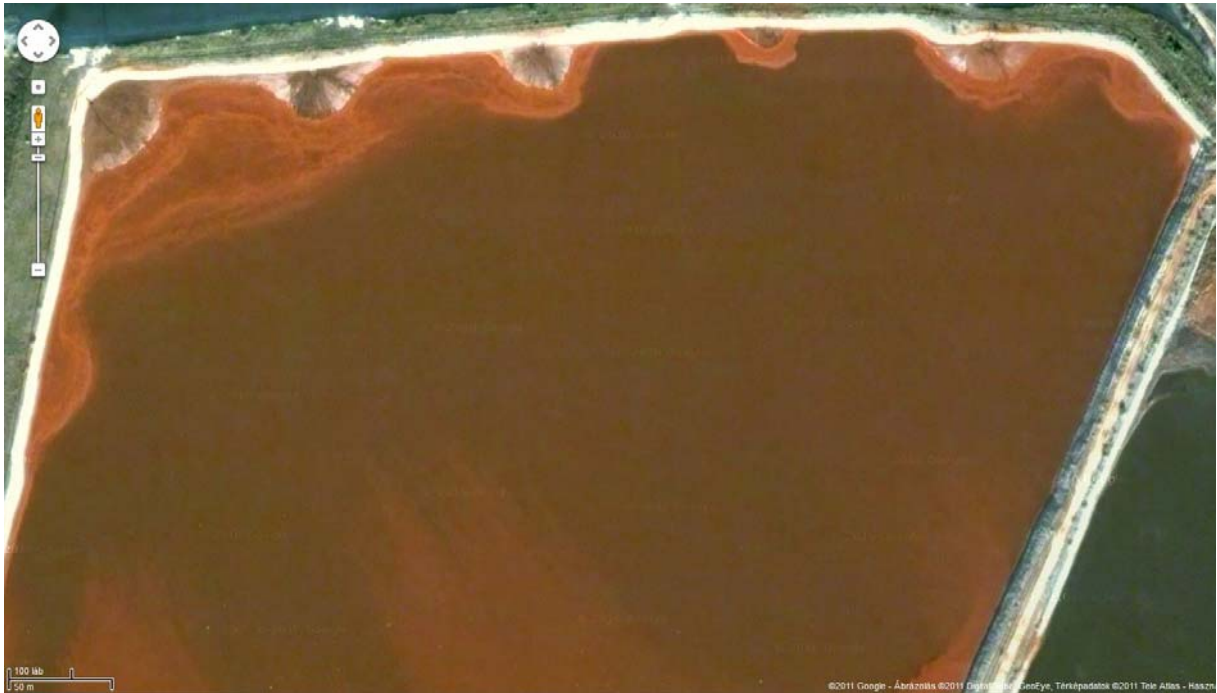
A tároló északnyugati sarkánál szakadt át a gát, ahol a műhold-felvételen a 2010. évszám is látható. További nagyítás is végezhető, ennek a részlete látható a 3. ábrán. Különösen karakteres sűrűségecsökkenések jelentkeznek a kazetta északi oldalán, ahol 6 helyen szemmel is láthatók világosabb színnel jelentkező félkörív alakú tartományok, amelyek közül legnagyobb az északnyugati sarokban van, ahol végül is a gát átszakadt. A sűrűség-különbségeket mutató vonalak hidrodinamikai értelemben potenciálvonalak, térben értelmezve potenciálfelületek. Az áramvonalak ezekre merőlegesek, melyek az áttörési helyekhez közeledve egyre sűrűsödnek és konvergálnak. A potenciálvonalakra merőleges áramvonalak bizonyos lenyomatát láthatjuk a felvételen az áttörési helyek irányában sötétebbé váló vonalak formájában, amelyek a folyamat során a tároló alján fokozatosan lerakódó zagy lenyomatai. Törvényszerű, hogy ilyen hidrodinamikai áramkép esetében a tönkremenetel elsősorban a kritikus északnyugati oldalon történhetett.

3. ábra Ajka X. sz. zagyártoló kazetta szatellit-képének részlete
(Google, – Szanyi János Szeged, JATE közreműködésével – Kolontár_2. JPG)

A bal felső – északnyugati – sarok hidrodinamikai képe nem hagy kétséget a felől, hogy itt rendhagyó energetikai állapotok uralkodnak. Törvényszerű, hogy a törésnek itt kellett bekövetkeznie, ha a töltés nem volt ilyen hatás ellen méretezve. A gát törése vagy elcsúszása szempontjából egy szivárgást gátló külső résfal jelenléte nem jelent nagyobb biztonságot, de hatása az okok vizsgálata során figyelembe veendő.

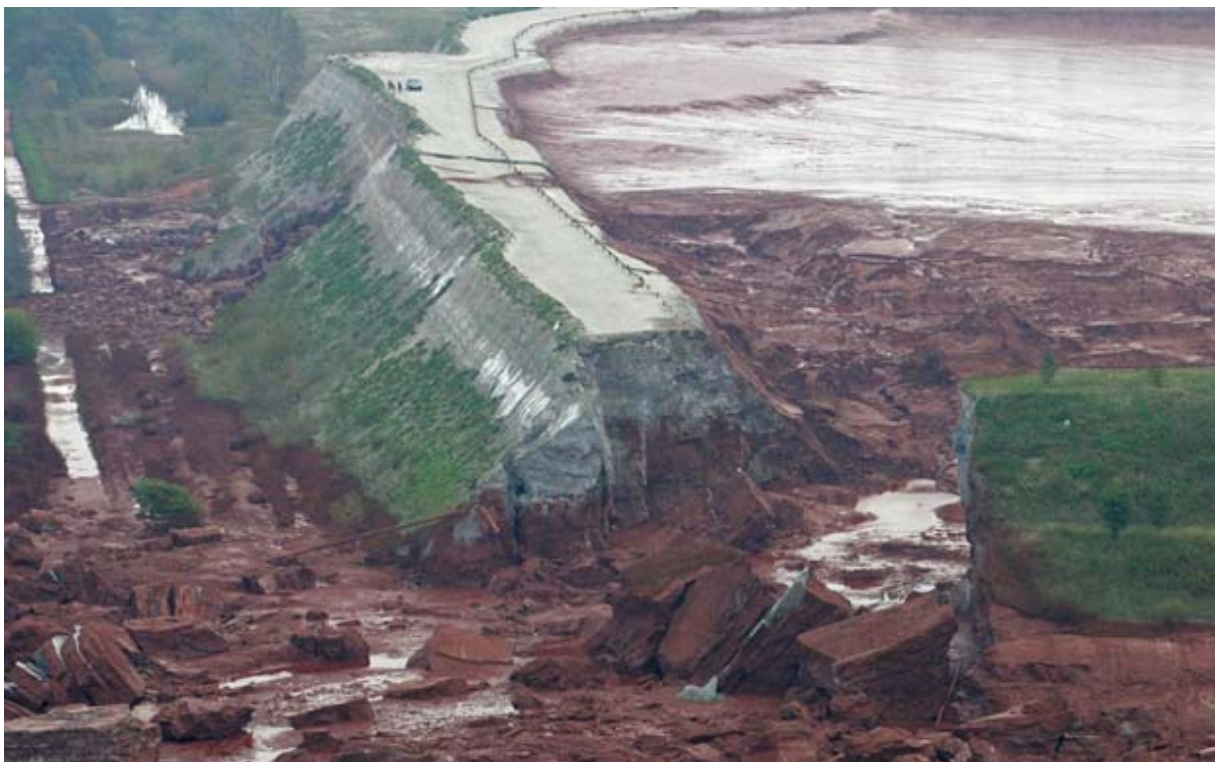
4. ábra MAL Zrt. X. kazetta a gátszakadás után (Foto: Varga György / MTI)

A műholdfelvételen látható sötétszínű zagy tömeg konszolidáltabb állapotot mutat, mint a világosabb zónaé, amit végül a bekövetkezett katasztrófa után a tömörödött zagy helyben maradása bizonyítja a 4. ábra szerint. A képen jól látható, hogy csupán a szakadás közelében lévő iszap sodródott ki, a távolabbi területekről csak a lúgos folyadék távozott.

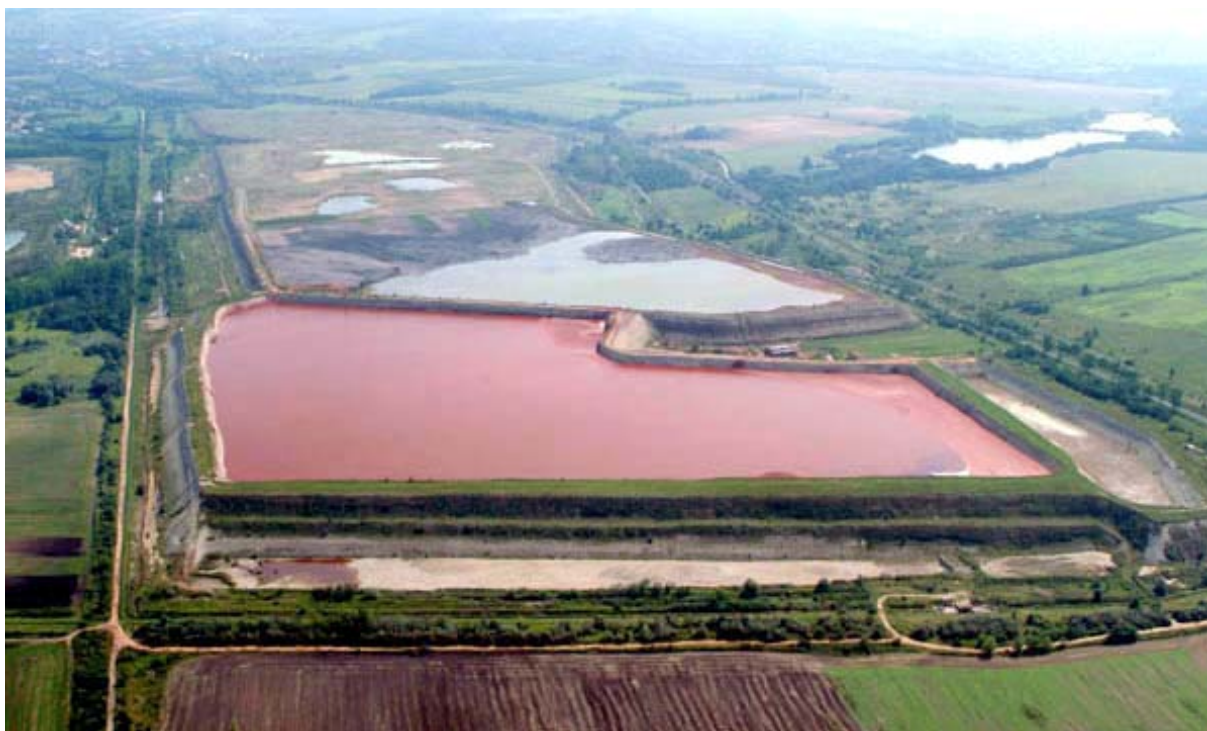
A műholdfelvétel olyan információkkal is szolgál, amelyekről a földi felvételek vagy a nem nagy magasságból végzett légi felvételek nem tájékoztatnak. Az 5. ábra egy légi felvételt ábrázol a katasztrófa előtti állapotban, ez a felvétel nem nyújt semmilyen hidrodinamikailag értékelhető információt a szivárgási helyekről, de a mentett oldali gát aljának helyenkénti elszíneződése figyelemreméltó árulkodó jel itt is.

5. ábra Légifelvétel a X. jelű iszaptárolóról a katasztrófát megelőző állapotban
www.fntudosito.hu/riport/4805/oldal/2
