KÖRÖNDI TŰZ EGY ÉPÍTŐMÉRNÖK SZEMÉVEL.
II. RÉSZ. AZ ÉLETVESZÉLYELHÁRÍTÁS I. ÜTEME ÉS
ÁLLAPOTÉRTÉKELÉS AZT KÖVETŐEN[⊗]

THE KÖRÖND FIRE BY THE EYES OF A CIVIL ENGINEER.
PART II. THE FIRST TIME OF AVERTING OF LIFE-DANGER AND THE
APPRECIATE OF STATUS AFTER THAT

Kivonat: A négyrészes tanulmányorozat II. része a Budapest VI., Andrásy út 83-85. sz. alatti épület tűzkár után a külső életveszélyes állapot felszámolásával, és az azt követően létrehozott helyzeti értékelésével foglalkozik.

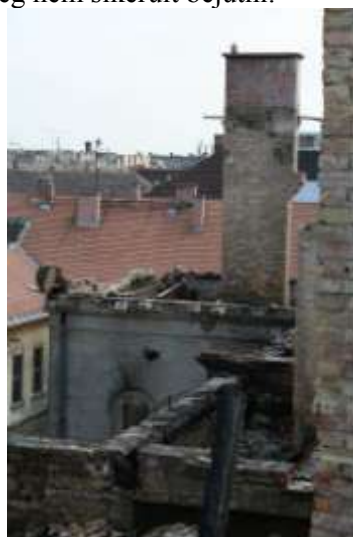
A Felső erdősor utcával párhuzamos belső szárny telekhatárán álló tűzfala a hét közepén leomlott. A fal befelé dőlt el. Az iskola udvarára néhány kisebb törmelék zuhant. Az épületszárnyban okozott kár eddig nem sikerült felmérni, mert ebbe a szárnyba eddig még nem sikerült bejutni.

2. sz. fénykép. A még álló tűzfalak. A ledőlt tűzfalak helyei

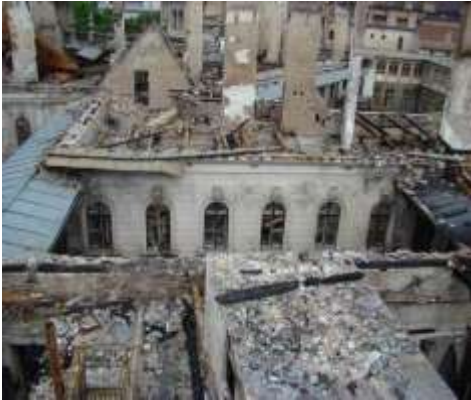
A koronázópárkányok megtisztítása, és a mögötte állva maradt szarufacsonkok eltávolítása után lehetőség nyílt az utcai traktusokat felülről, emelő kosárból átvizsgálni. A vizsgálatok jelentős részét aznap (július hó 26.) elvégeztük, kisebb része a hétfői napra (július hó 28.) maradt. A vizsgálatok eredményeképpen sikerült az utcai traktusokban és kissé bentebb lévő szárnyakban az épületszerkezetek többségének az állapotát felmérni, és a szükséges teendőket meghatározni.

3. sz. fénykép. Látképek a magasból

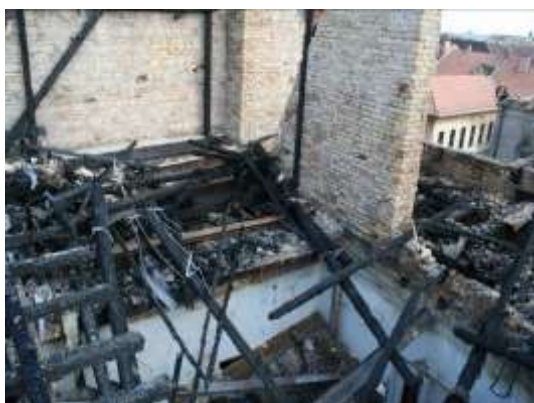
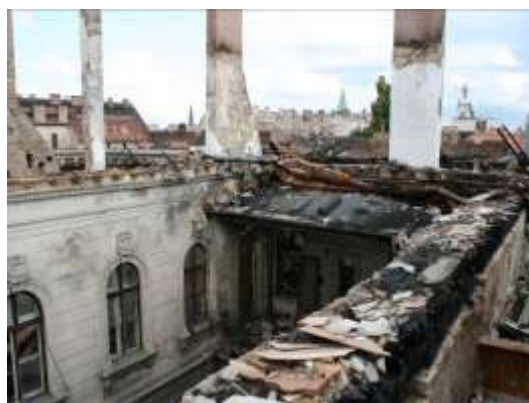
4. sz. fénykép. Képek a szárnyakról belülről

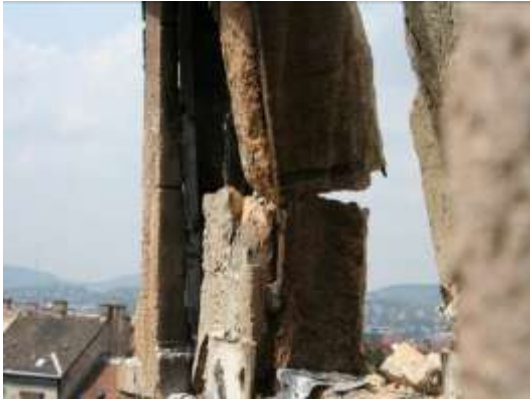
A két tornyot emelő kosárból „körüljártuk”. Ennek során megállapítottuk, hogy az Andrassy út felé eső torony oromdíszei stabilak, kisebb károsodás érte a díszeket. A Felső erdősor utca felőli torony oromdíszei instabilak, ott stabilizáló munkákat kell elvégezni. Ezeknek a munkáknak a meghatározásához a szemlét a hét közepére ütemeztük, a stabilizáló munkát a következő hétre prognosztizáltuk.

5. sz. fénykép. Képek a tornyokon lévő oromdíszekről

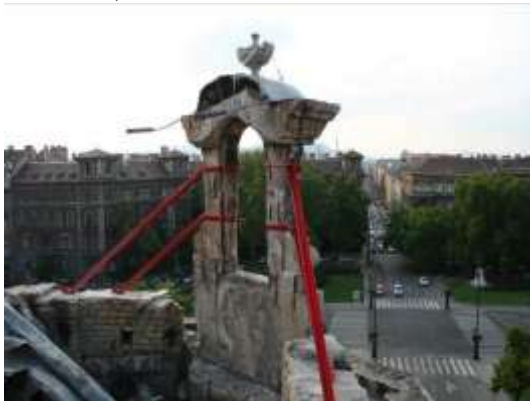
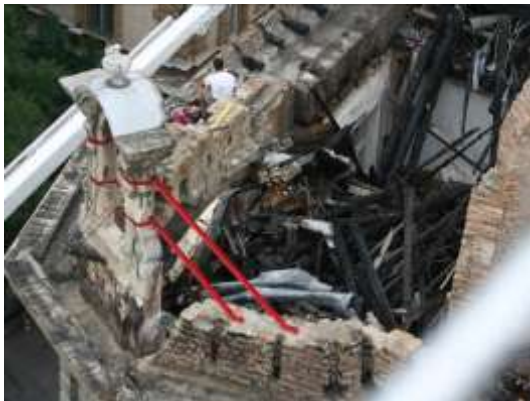
6. sz. fénykép. A sarki oromdíszek stabilizálása

A sarkokon álló oromdísz rögzítéséhez a Kivitelező az acélszerkezetet legyártotta, elhelyezte (augusztus hó 4-5).

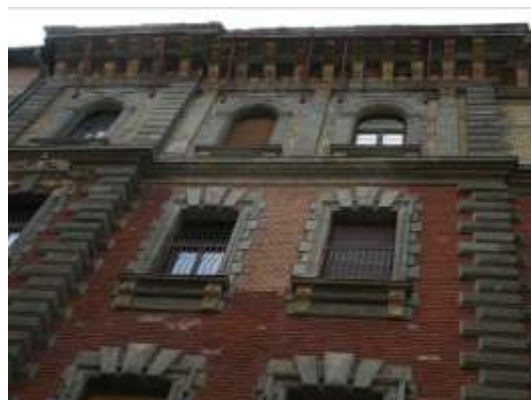
7. sz. fénykép. Felső erdősor utca felőli külső párkány konzolos gyámolítása

A Felső erdősor utca felőli külső párkányt a Kivitelező alátámasztotta hat acél konzollal

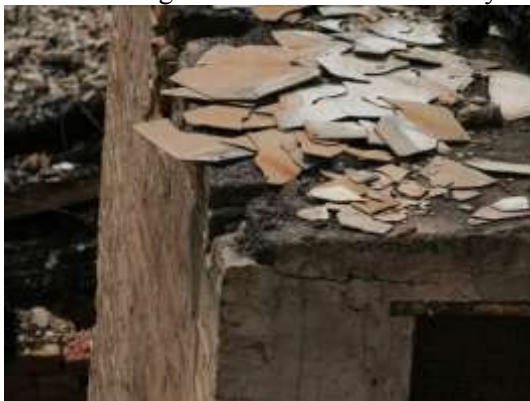
Héjalás, tetőfelépítmény, hófogó. A héjalás és a tetőfelépítmények gyakorlatilag megsemmisültek. A palák egy része elégett, egy része a behullott a falak közé, egy rész a párkányra zuhant. Helyenként látható volt a hófogó deformálódott maradványa

11. sz. fénykép. A héjalás maradványai

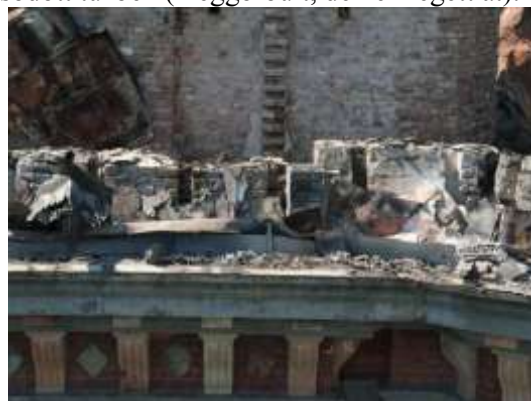
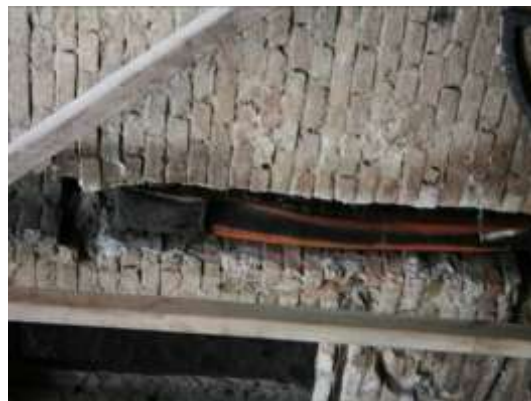
Vízvezetés (attikacsatorna és bádogborítás a párkányokon). A vízvezetés belső. A külső párkányon, a tető síkja előtt „attika”-jellegű csatorna, bár attika nincs. A csatornát egy fa vályú, abban bádogborítás alkotta, az egész szerkezet ráült a párkányra. A csatorna megmaradt faszervezete rendszerint két réteg bádogot tartalmazott, mind az alsó, mind a felső erősen korrodált, lyukas, törött. Több helyen az első, nemritkán a második bádogot bitumenes lemezzel „szigetelték ki”. Rendszerint a fa elégett a bádog alatt, és bádog többé-kevésbé nem károsodott tűzben (meggömbült, de nem égett át).

12. sz. fénykép. Az attikacsatorna maradványai. Épen maradt párkányok a tornyokon. Megégett ejtőcsövek az épületen belül

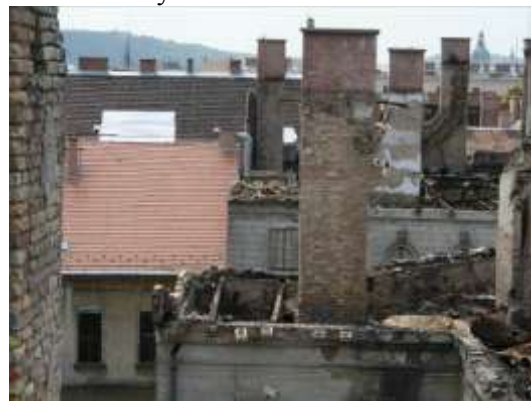
Tűzfalak (telekhatáron, tetőidomok között) Az iskolák felől négy tűzfal, a Felső erdősről felől sorolva. 1. A homlokzat felől a laza „macskalépcsőt” a Kivitelező lebontotta, a felső közel egy métert visszabontotta. A két épület tűzfala közötti résbe sok törmelék hullott. Ezek ékhatást fejtenek ki. A tűzfalak instabilak. 2. és 3. tűzfal. Mindkettő leomlott, befelé. 4. tűzfal. A felső közel másfél méternyit a Kivitelező visszabontotta. Benne az ácsszerkezet üszkös maradványa.

13. sz. fénykép. A tűzfalak, illetve a tűzfalak helyei

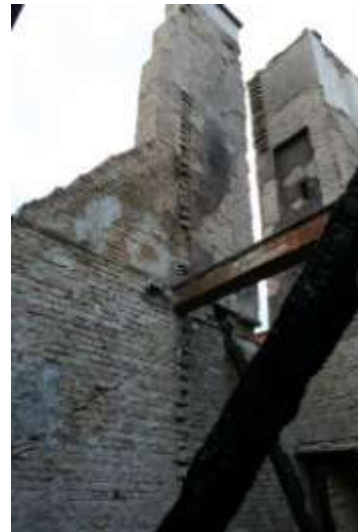
Tűzgátló falak a tetőtérben. Tűzgátló falak a csorbázatot, mintha onnét falat bontottak volna el. A kettős I tartók környezetében a II. emeleti födémen leomlott fal maradványai a tetőtérben nem láthatók. Ugyanakkor több helyen látható kettős I tartó, azon egy kevés falmaradványt, továbbá a kettős gerenda függőleges síkjában, a kéményen látható csorbázás.

14. sz. fénykép. Kettős I tartók a tűzgátló falak helyén (alul egy darab a falból még látható). Csorbázás a légudvar falában

Megjegyzés. A tűzgátló falak hiánya lehetett az egyik oka a tűz gyors terjedésének.

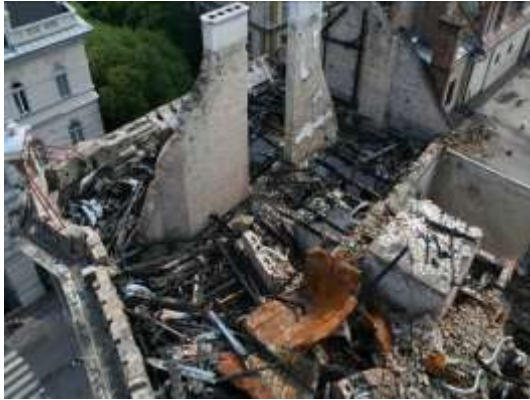
Kémények. Az utcai traktusok középfőfalában épített kémények egy részét emelő kosárból többé-kevésbé jól meg lehetett figyelni. Úgy tűnik, hogy a tető síkja fölött újrafalazták a kémények egy részét. A régi és az új falazású szakasz között a habarcsréteg kívánni valót hagy maga után, de stabilnak tűnik. Általában épek a kémények, de van olyan, amelyben törés, repedés, hiba látható. Néhány fedkő sérült. Több kéményen hibák, károsodások nyoma látható. Az önálló – tehát gyámolítás nélkül maradt – kémények „túl” hosszúak, nem rendelkeznek szükséges stabilitással, a légaknához, tornyokhoz kapcsolódó kémények „szabad hossza” nem túl nagy, rendelkeznek megfelelő stabilitással a szél fellökő ereje ellen.

15. sz. fénykép. Képek a kéményekről

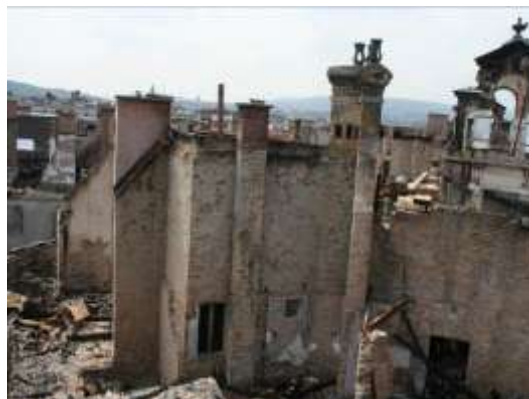
Légaknák. A légaknák falai kisebb-nagyobb területen sérültek, kimozdult, laza téglák, megmozdult fedkövek láthatók.

16. sz. fénykép. Képek a légaknákról

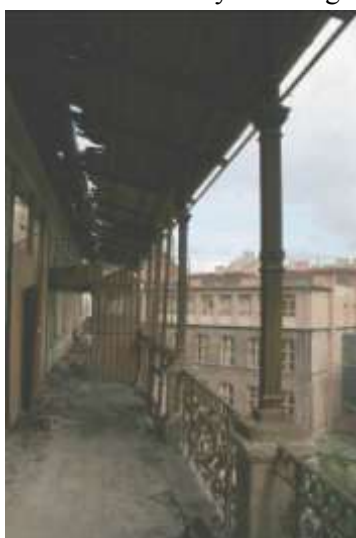
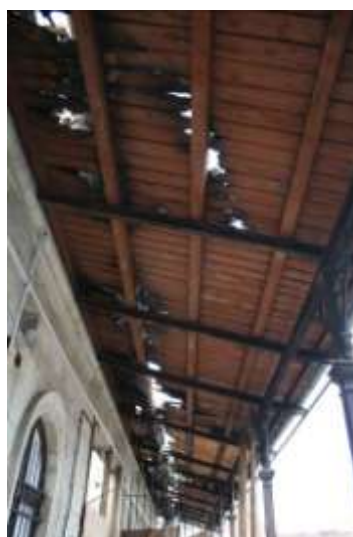
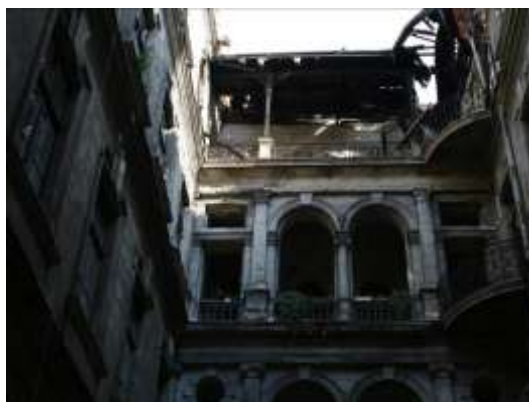
A folyosók fölötti „előtetők”. A folyosók feletti „előtetők” a falak mellett majdnem teljes hosszban átégtek, de ezen kívül több helyen is átégtek.

17. sz. fénykép. Képek a folyosók fölötti „előtetők”-ről

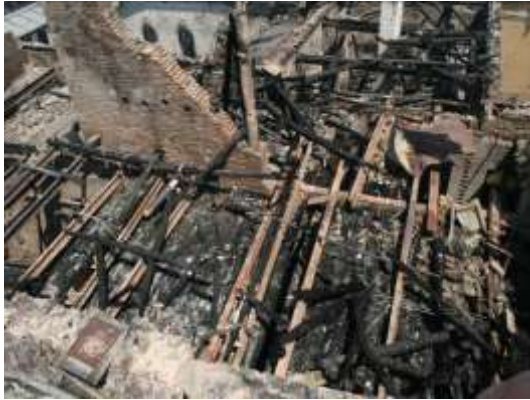
Zárófödém A zárófödém ékes rögzítésű, sűrűgerendás fafödém volt. (Csapot nem, de ékeket találtunk a többé-kevésbé épen maradt födémgerendákban.) A födém jelentős része megégett, a megégett gerendák egy része lehullott az alatta lévő födémre, egy másik részének az egyik vége II. emeleti födémre, a másik vége a horonyban van, vagy a főfalnak támaszkodik, és van olyan része is, amely még fenn van a helyén.

18. sz. fénykép. A fa anyagú zárófödém.

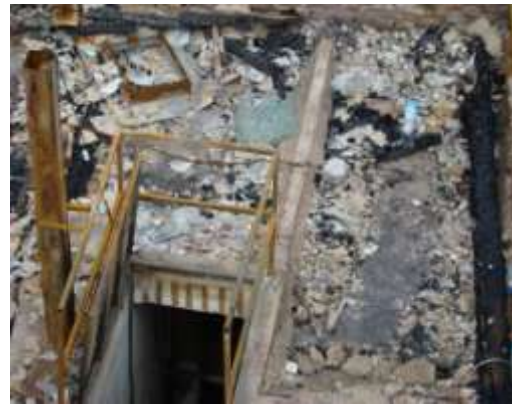
20. sz. fénykép. A lépcsőházi szilárd födém alulról

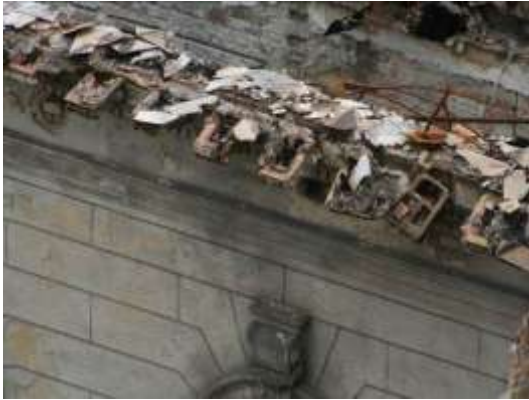
25. sz. fénykép. A belső koronázópárkány
